**INFORME FINAL**

**Número de Informe: 9/2013  
29 de mayo de 2013**

**INFORME FINAL N° 9, DE 2013, SOBRE**  
**AUDITORÍA A PROYECTOS EJECUTADOS**  
**POR EL SERVICIO DE VIVIENDA Y**  
**URBANIZACIÓN REGIÓN DE**  
**MAGALLANES Y DE LA ANTÁRTICA**  
**CHILENA, DEL MINISTERIO DE VIVIENDA**  
**Y URBANISMO.**

##### 1. Contrato “Prolongación Av. Martínez de Aldunate Sur”.

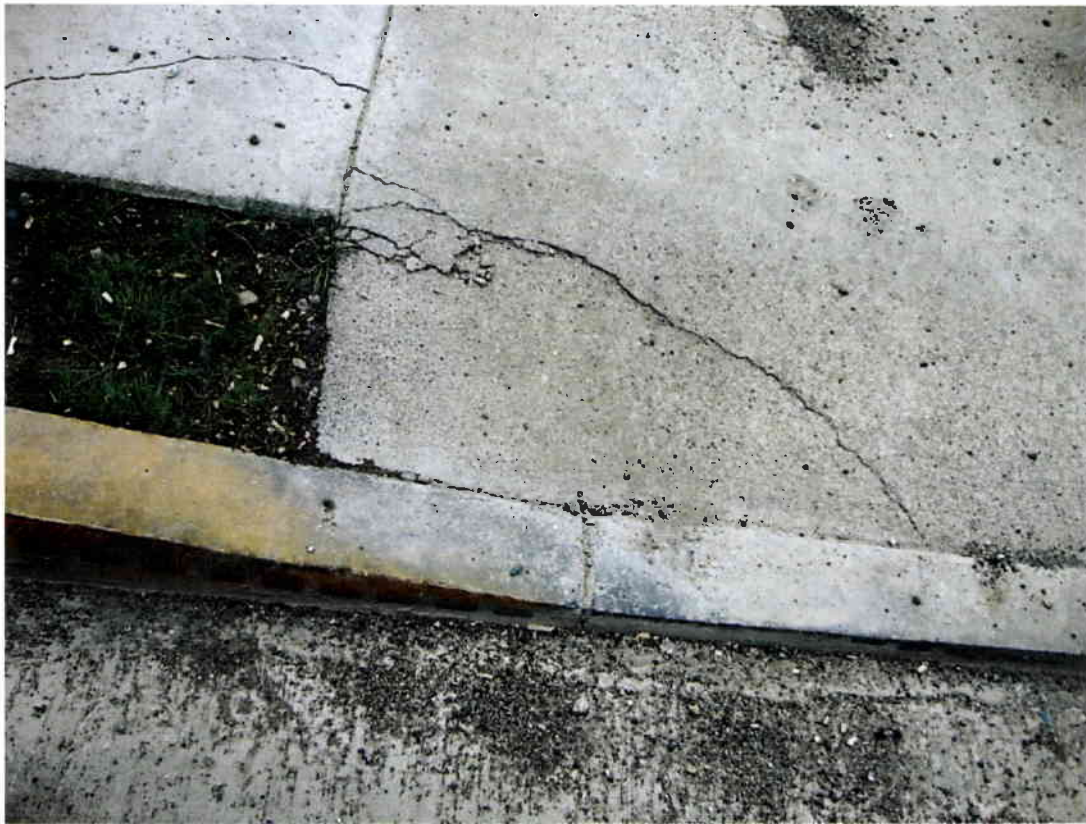
Se advierten fisuras diagonales y longitudinales en las aceras que se detallan a continuación. Se adjuntan imágenes N°s. 1 a la 4 en Anexo N°1.

Al respecto, la unidad auditada indica que los hormigones aún se encuentran en etapa de dilatación – contracción. Agrega que, después del periodo invernal, se realizará una revisión total del proyecto, enviando a la empresa constructora un oficio con las observaciones pertinentes. Además, señala que hay una boleta de garantía vigente de dos años. Finalmente, menciona que en visitas post recepción se han visualizado vehículos estacionados sobre aceras no reforzadas.

Imagen N° 1 – Fisuras Km 250, acera poniente.

Atendido lo anterior, corresponde mantener la observación hasta comprobarse que efectivamente dicho organismo dé cumplimiento a lo informado en su respuesta, lo que será verificado en una próxima auditoría de seguimiento.

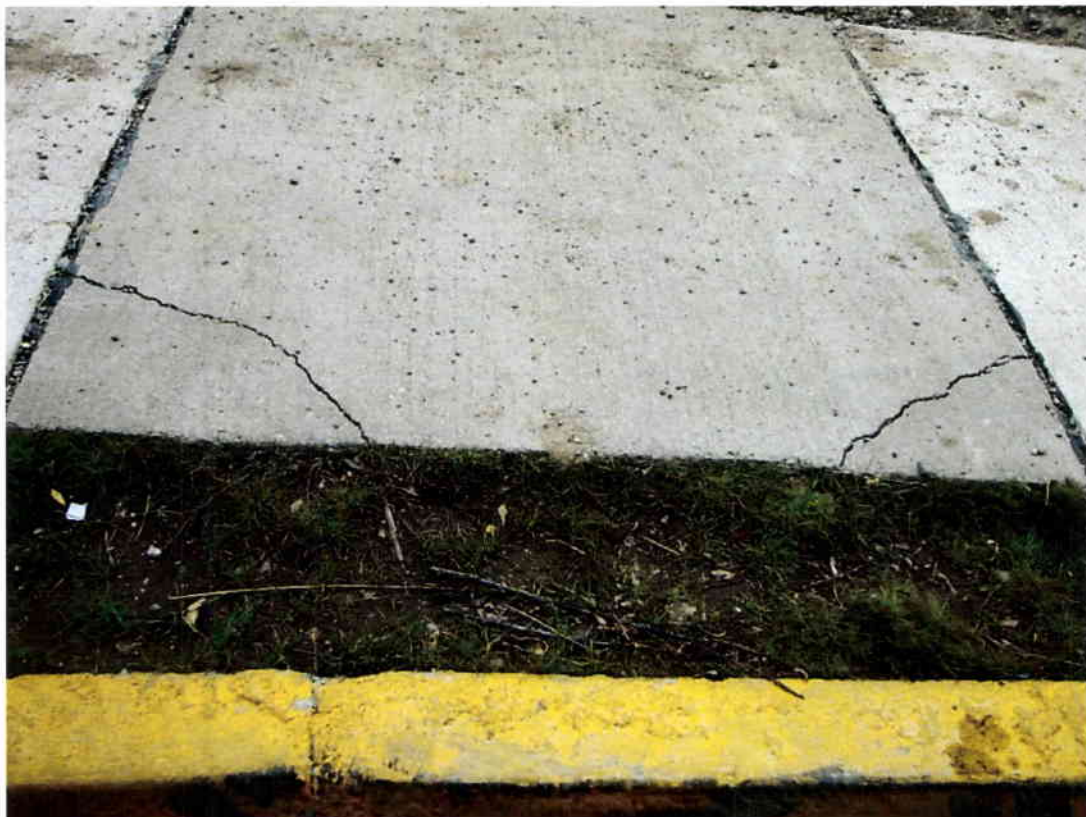
Imagen N° 2 – Fisuras frente a terminal de colectivos línea 433 (frente a calle San Juan), acera poniente.

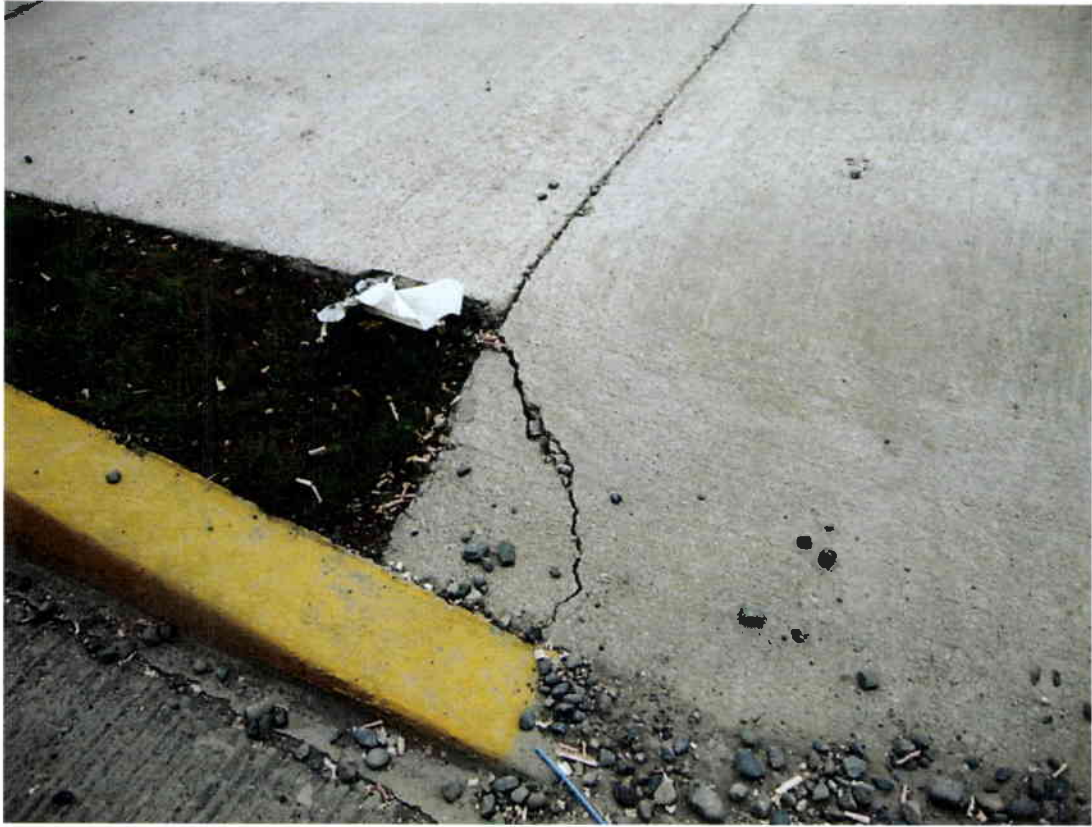
Imagen N° 3 – Fisura esquina norte entre Av. Martínez de Aldunate y calle José Asencio Vera.

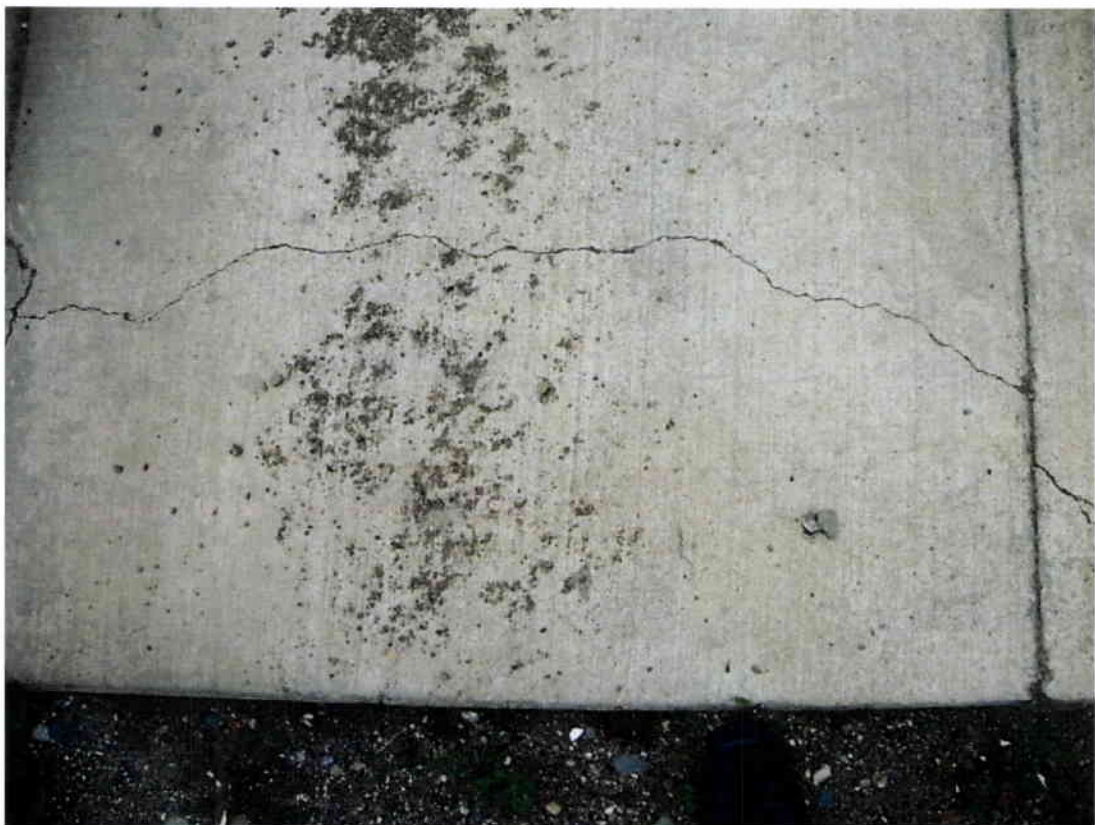
Imagen N° 4 – Fisura frente a Av. Martínez de Aldunate N° 3884.

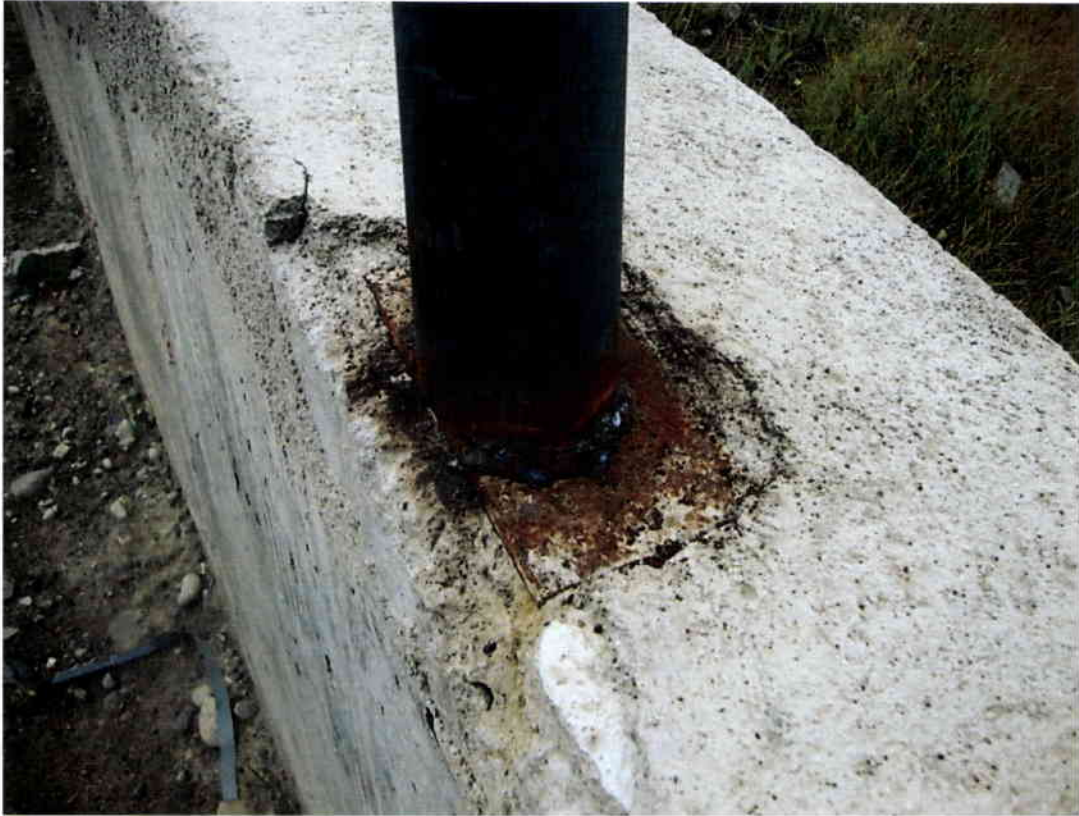
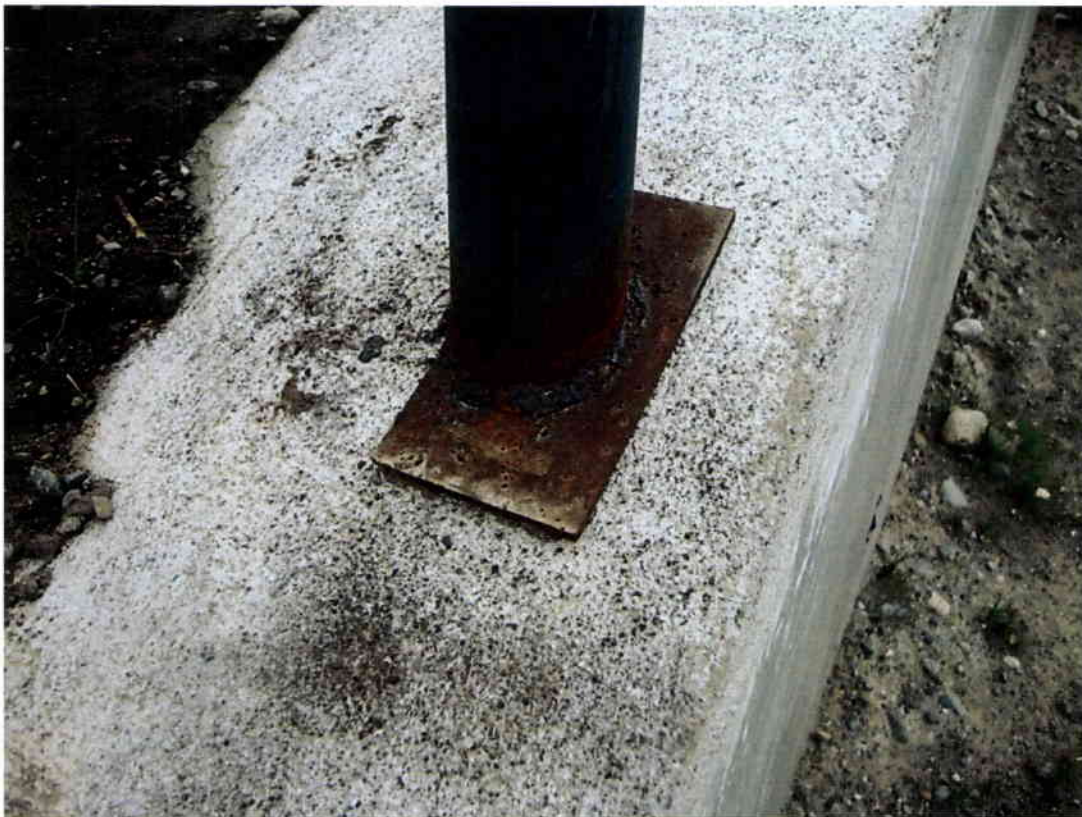
a) Se observa corrosión en la base de anclaje de los perfiles metálicos soportantes de todas las barandas instaladas. Se adjuntan imágenes N°s. 5 y 6 en Anexo N° 1.

Sobre este particular, la entidad fiscalizada señala que, durante la etapa de construcción y posterior recepción de la obra, la inspección no observó el problema. No obstante, pasado el periodo invernal, se revisará en su totalidad el contrato y se enviará mediante oficio a la empresa constructora las observaciones en comento a fin de ser solucionadas de inmediato.

Imagen N° 5 – Oxidación en soporte de perfiles metálicos.

Imagen N° 6 - Oxidación en soporte de perfiles metálicos.

En virtud de lo expuesto por el SERVIU, corresponde mantener la observación hasta verificar que efectivamente dicha Institución de cumplimiento a lo comunicado en su respuesta, lo que será comprobado en una próxima auditoría de seguimiento por esta Contraloría Regional.

1.2.2 Sistema de anclaje de perfiles y barandas a) Corrosión en perfiles	Proceso de Ejecución	El Servicio deberá dar cumplimiento a lo comunicado en su respuesta, lo que será constatado en una próxima auditoría de seguimiento por esta Contraloría Regional.

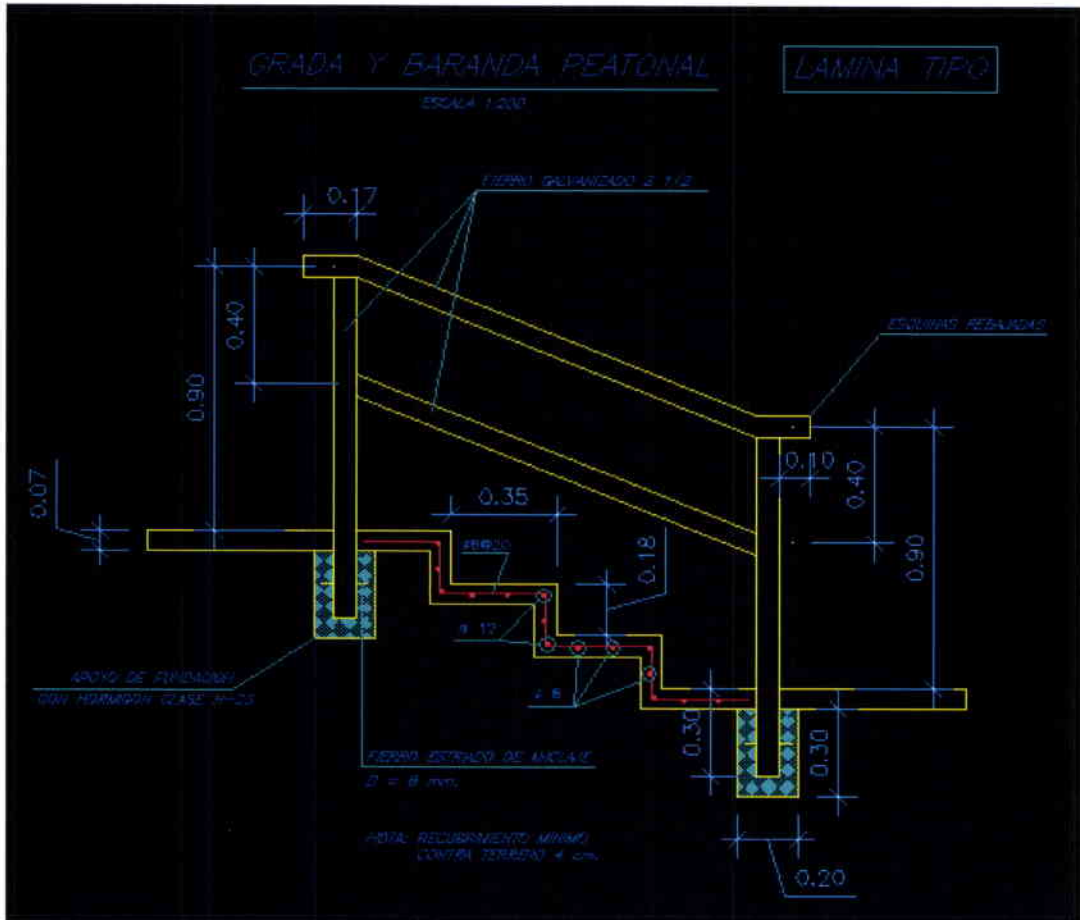
b) Se pudo constatar que se modificó el sistema de anclaje de las barandas metálicas. En efecto, se observa que el sistema de fijación ejecutado no corresponde al señalado en los planos de licitación. De la misma forma, no se encontró documento o visación en el Libro de Obras que autorice dicho cambio, vulnerándose de esta forma los artículos 58, 69 y 80 del decreto N° 236, de 2002, del Ministerio de Vivienda y Urbanismo, de Bases Generales Reglamentarias para Contratos de Ejecución de Obras que celebren los Servicios de Vivienda y Urbanización. Se adjunta imagen N° 7 en Anexo N° 1.

En su respuesta, el SERVIU indica que, a petición de la empresa contratista, por tener placas de 100x100x10 milímetros, sobrantes de otras obras, que no significan gastos a la empresa y que mejoran la sujeción de las barandas, se colocaron estos elementos al momento de hormigonar los

Imagen N° 7 – Sistema de anclaje según plano de licitación.

En relación a lo expuesto, esta Contraloría Regional mantiene lo observado, y el Servicio deberá implementar las medidas necesarias para que las autorizaciones o decisiones que se tomen en terreno queden debidamente reflejadas en el Libro de Obras, debiendo informar a esta Contraloría Regional de las medidas tomadas en un plazo de 30 días hábiles, contados desde la recepción del presente informe. De igual modo, en una futura auditoría de seguimiento, se verificará la implementación de las referidas medidas.

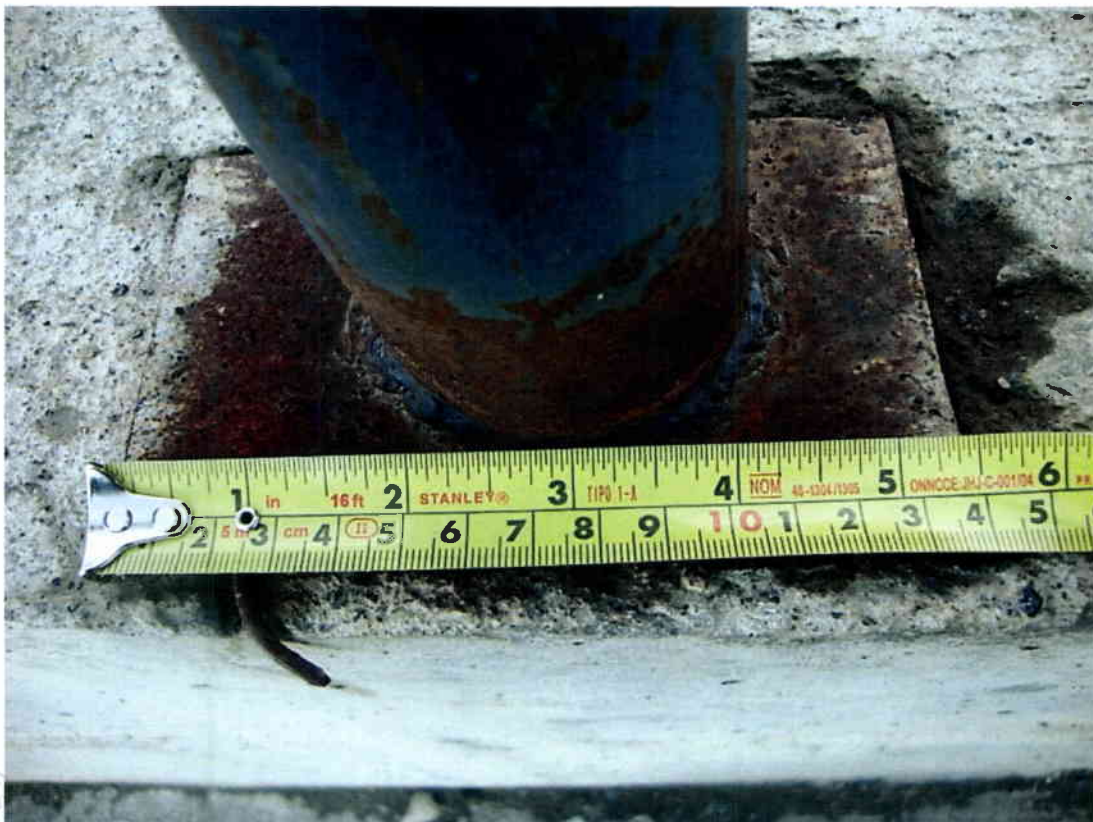
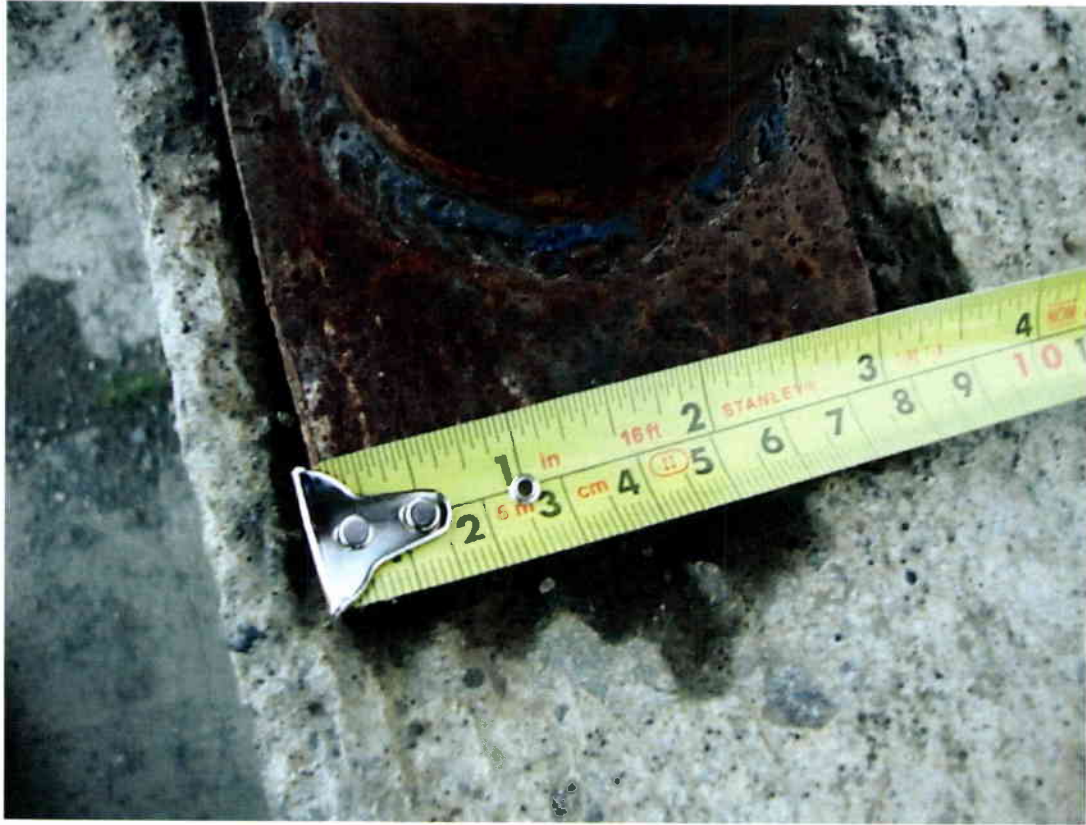
Al respecto, cabe mencionar que las placas instaladas no poseen las dimensiones informadas, toda vez que tienen extensiones rectangulares de distintos tamaños. Asimismo, se pudo constatar en terreno que no cuentan con el espesor de 10 milímetros indicado, ya que las placas fueron confeccionadas en distintos espesores que van desde los 3 a los 8 milímetros. Se adjuntan imágenes N°s. 8, 9 y 10 en Anexo N° 1.

Imagen N° 8 – Dimensión placa distinta a la informada.

Imagen N° 9 – Dimensión placa distinta a la informada.

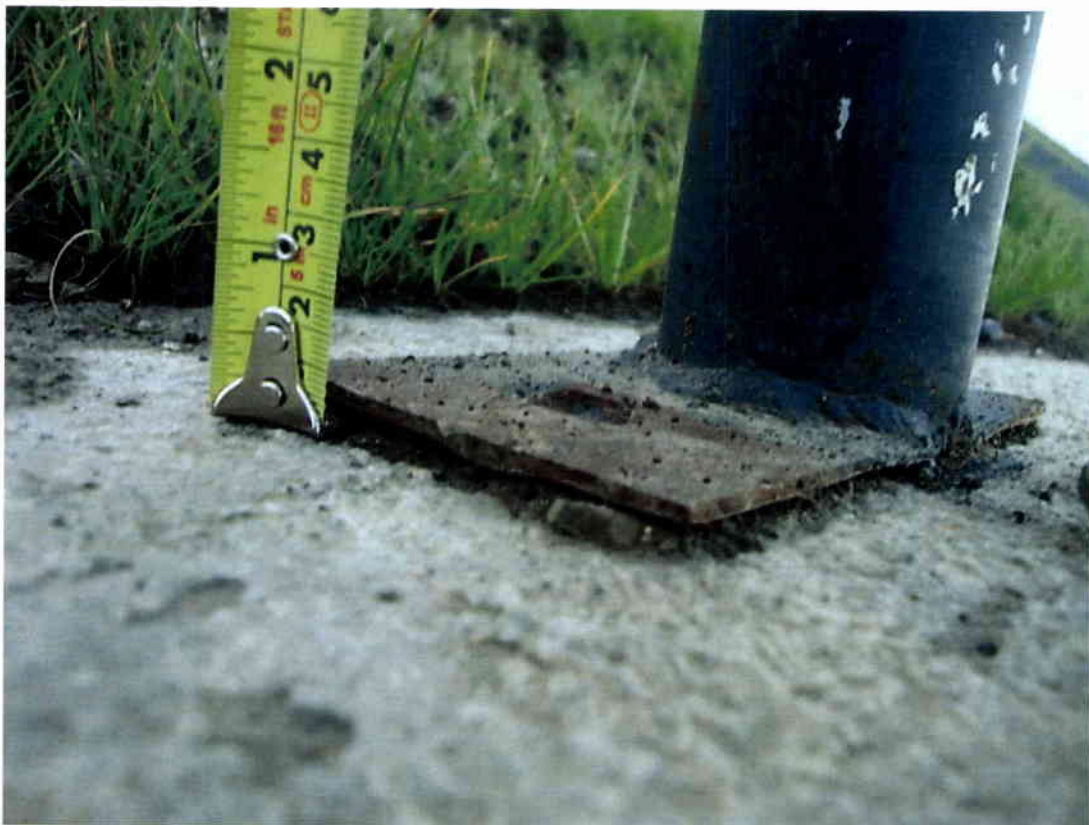
Imagen N° 10 – Espesor placa distinto al informado.

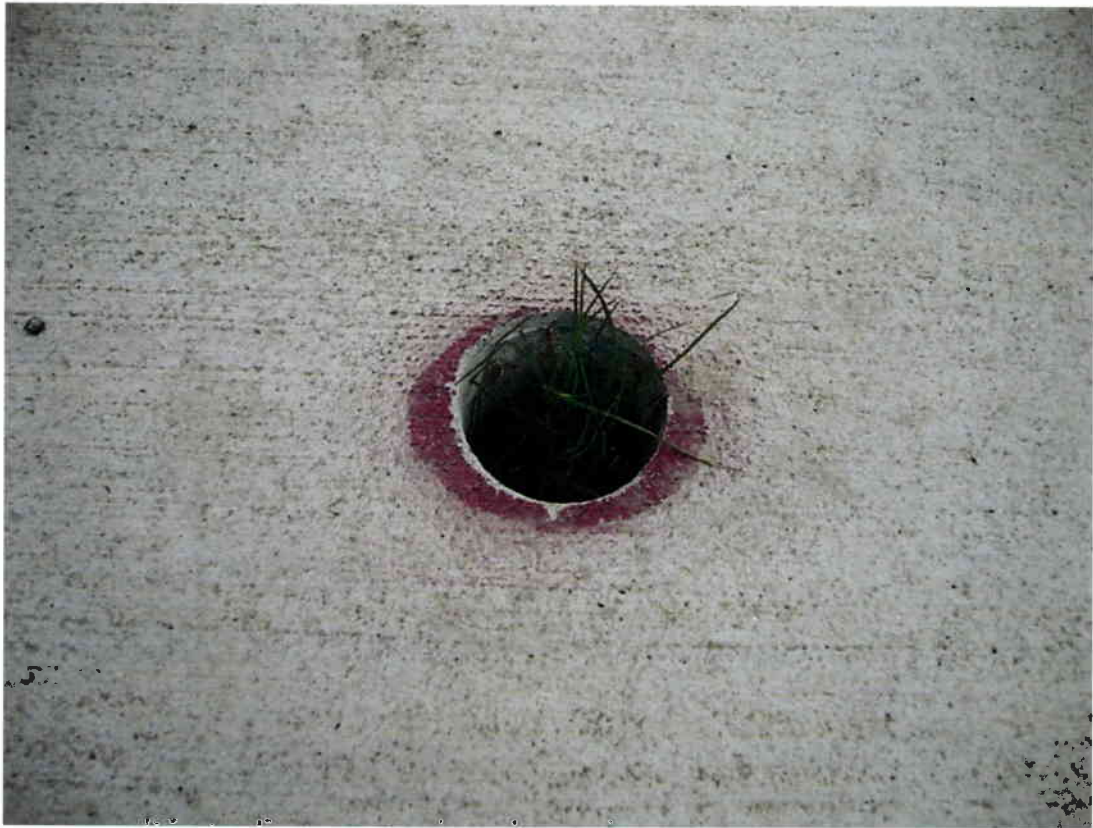
Se observan aceras que presentan falta de retape para cubrir las muestras de hormigón endurecido, lo que disminuye la vida útil de estas, según se aprecia en las imágenes N°s. 8, 9 y 10 en Anexo N° 1. Las citadas deficiencias se encuentran en las siguientes ubicaciones:

Imagen N° 11 – Falta de retape km 1000, acera poniente.

Al respecto, el SERVIU indica que se procederá a comunicar con la empresa contratista, para que los sectores donde se sacaron las muestras sean retapados de inmediato.

1.2.3 Fallas en aceras	Proceso de Ejecución	El Servicio deberá dar cumplimiento a lo informado en su respuesta, lo que será verificado en un próximo examen de seguimiento.

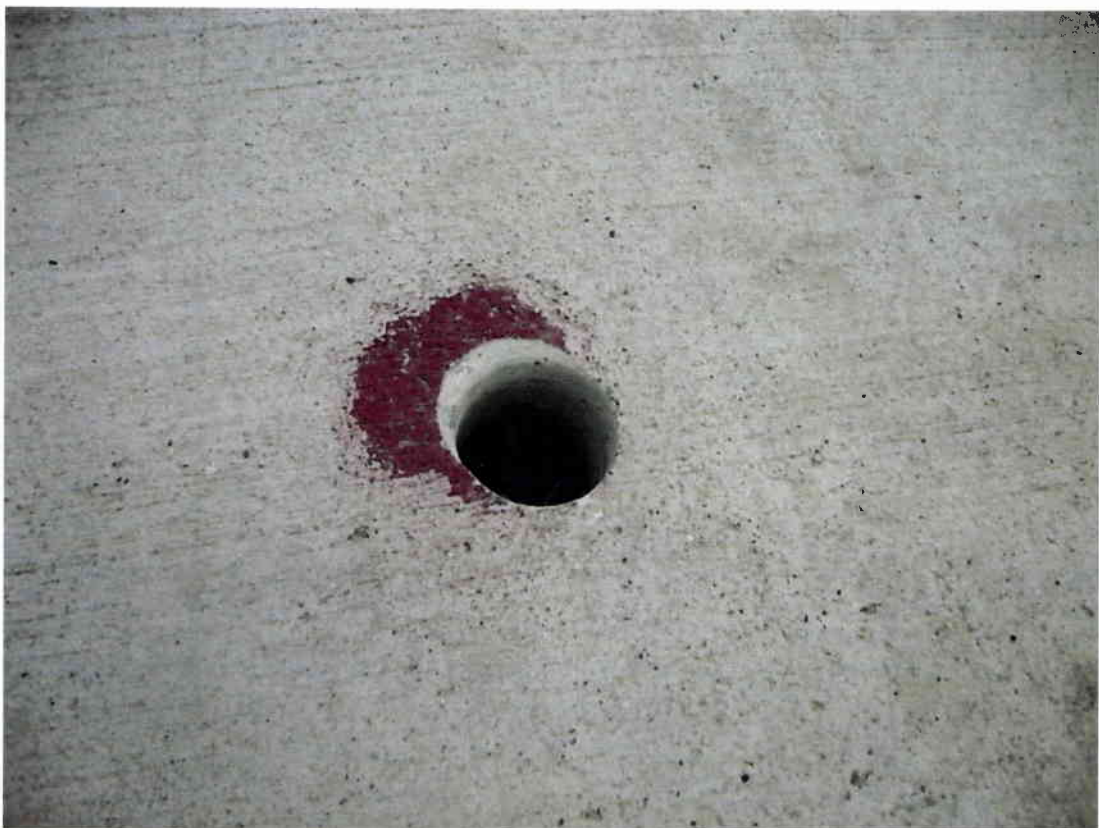
Imagen N° 12 – Falta de retape frente a Av. Martínez de Aldunate N° 3910.

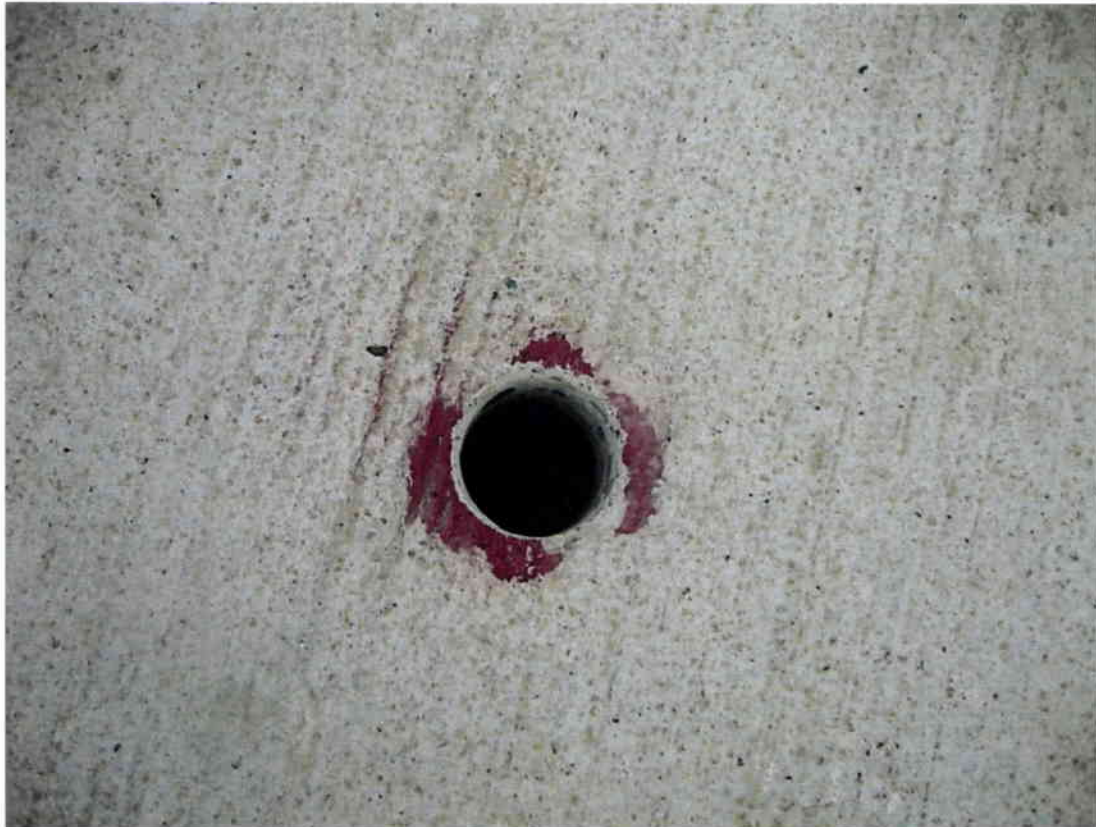
Imagen N° 13 – Falta de retape frente a caseta terminal de colectivos línea 011, acera oriente.
