INSPECCIÓN
DE OBRA PÚBLICA

Servicio de Vivienda y Urbanización de Magallanes y de la Antártica

Número de Informe: 574/2016
7 de octubre de 2016

INFORME FINAL N° 574, DE 2016, SOBRE
INSPECCIÓN A LA OBRA: "CONSTRUCCIÓN
PROGRAMA PAVIMENTOS PARTICIPATIVOS
XXIV LLAMADO, GRUPO N° 7, COMUNA DE
NATALES, REGIÓN DE MAGALLANES Y
ANTÁRTICA CHILENA".

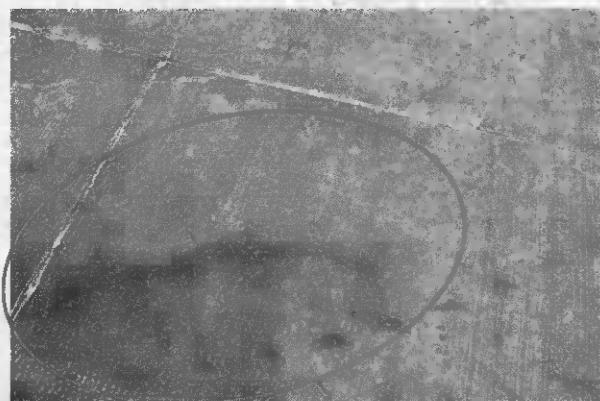
Nº	PARTIDA / ACTIVIDAD / MATERIA	DETALLE	HALLAZGO	NORMA VULNERADA	RESPALDO	RESPUESTA DEL SERVICIO	CONCLUSIÓN
1	Defectos e irregularidades en el pavimento de la calzada de hormigón.	En la calle Lanceros hacia 21 de mayo, se comprueba la existencia de fisuras, baches e irregularidad en la superficie del pavimento de hormigón. De igual manera a mitad de cuadra entre D'Agostini y 21 de mayo, se constatan deficiencias en los cortes del pavimento, tales como juntas saltadas, desconche, desintegración de aristas y falta de sellado de las juntas, incumpliéndose lo especificado en el ítem Terminación y textura de la superficie de la partida Pavimento de calzada de H.C.V., y lo indicado en el ítem Construcción de Juntas, de las especificaciones técnicas especiales para las obras de	En la calle Lanceros hacia 21 de mayo, se comprueba la existencia de fisuras, baches e irregularidad en la superficie del pavimento de hormigón. De igual manera a mitad de cuadra entre D'Agostini y 21 de mayo, se constatan deficiencias en los cortes del pavimento, tales como juntas saltadas, desconche, desintegración de aristas y falta de sellado de las juntas, incumpliéndose lo especificado en el ítem Terminación y textura de la superficie de la partida Pavimento de calzada de H.C.V., y lo indicado en el ítem Construcción de Juntas, de las especificaciones técnicas especiales para las obras de	Especificaciones técnicas de la obra; Código de Normas y Especificaciones Técnicas de Obras de Pavimentación", Versión 2008, del Ministerio de Vivienda y Urbanismo.	Anexo N° 1, Registro fotográfico, defectos en calzada de hormigón.	El servicio en su respuesta señala, en primera instancia, que dichos defectos no están cumpliendo las especificaciones técnicas del contrato, ya que este permite la corrección de aquellos, sin que tal circunstancia constituya una infracción durante el desarrollo de la obra. Ahora bien, sobre las irregularidades superficiales de las fotografías N° 1, 2 y 3, estas fueron subsanadas antes de la recepción parcial del contrato. Para lo cual se procedió a reparar las fisuras, baches y marcas por medio del tratamiento consistente en aplicar un producto	Sobre el particular, es preciso aclarar a esa dirección, en primer término, que la ejecución de los trabajos debe ajustarse en todo momento a las especificaciones técnicas del contrato y demás aplicable, siendo un deber constante de la inspección asegurar el cumplimiento de las obligaciones del contratista durante el desarrollo de las obras, con prescindencia de que con posterioridad sea posible subsanar las irregularidades detectadas acorde a los términos convenidos, y aun cuando exista una recepción ulterior y

Fotografía N° 1: Fisuras en la superficie de la calzada

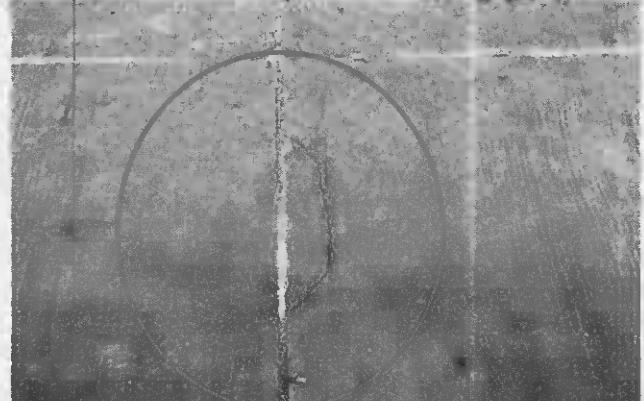
Fotografía N° 2: Fisuras en la superficie de la calzada

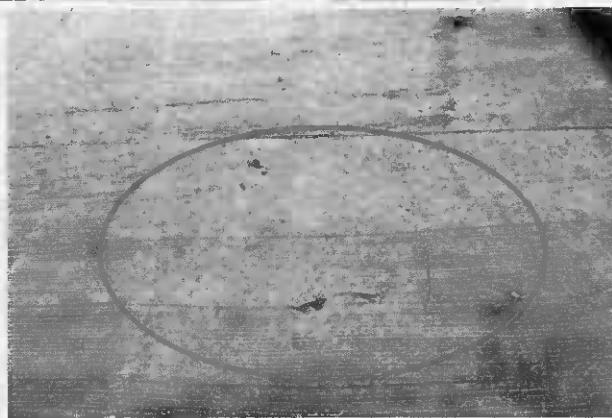
Fotografía N° 3: Baches en la superficie de la calzada

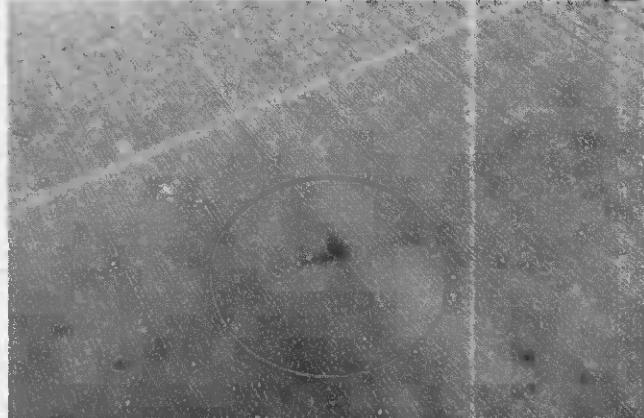
Fotografía N° 4: Baches en la superficie de la calzada

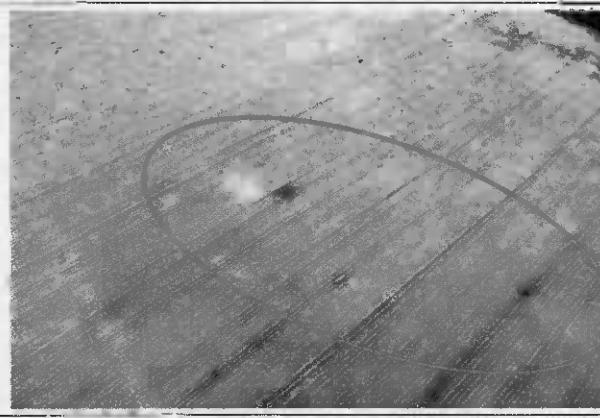
Fotografía N° 5: Marcas en la superficie de la calzada

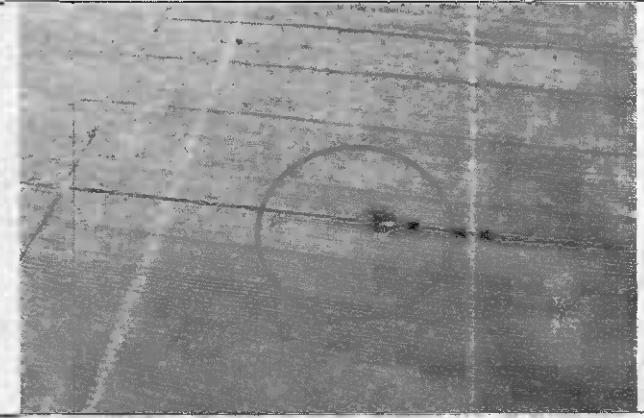
Fotografía N° 6: Marcas en la superficie de la calzada

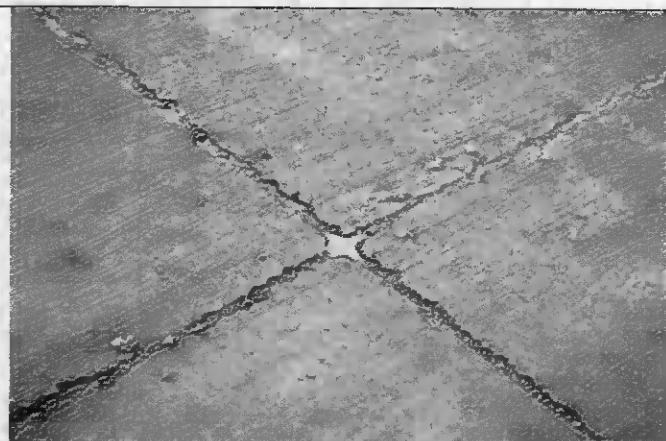
Fotografía N° 7: Irregularidades en los bordes de las juntas de la calzada

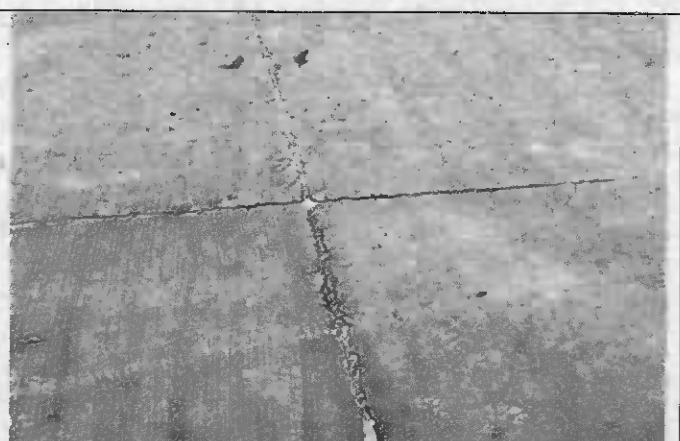
Fotografía N° 8: Irregularidades en los bordes de las juntas de la calzada

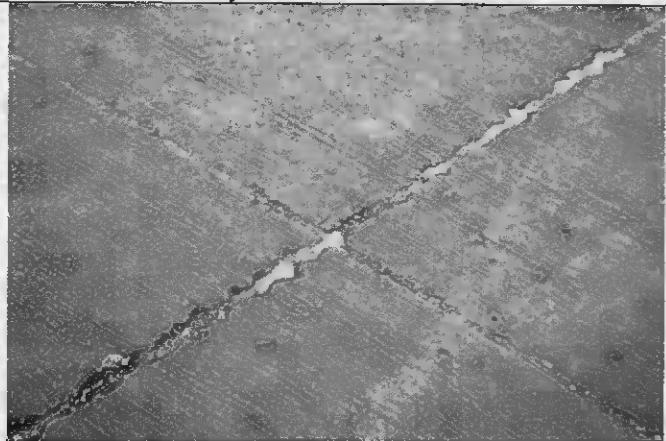
Fotografía N° 9: Irregularidades en los bordes de las juntas de la calzada

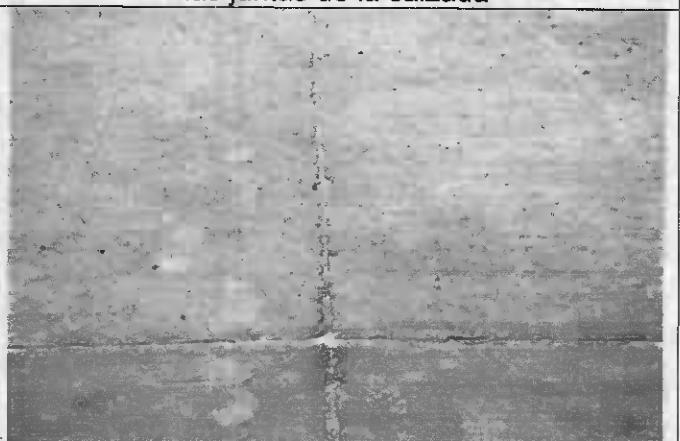
Fotografía N° 10: Irregularidades en los bordes de las juntas de la calzada

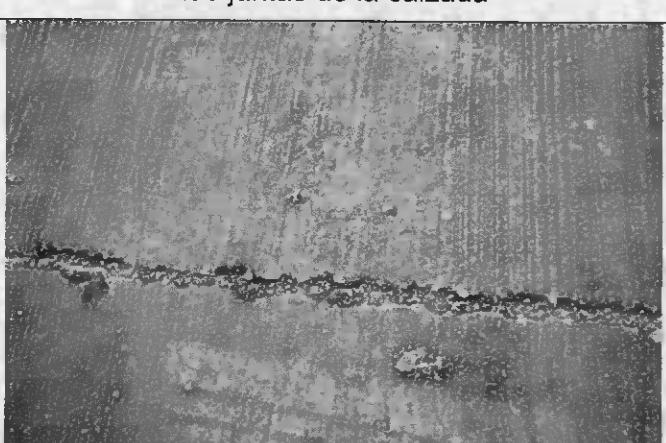
Fotografía N° 11: Irregularidades en los bordes de las juntas de la calzada

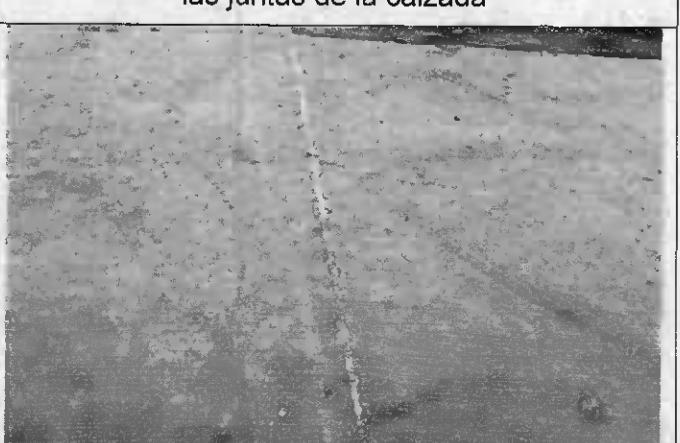
Fotografía N° 12: Irregularidades en los bordes de las juntas de la calzada

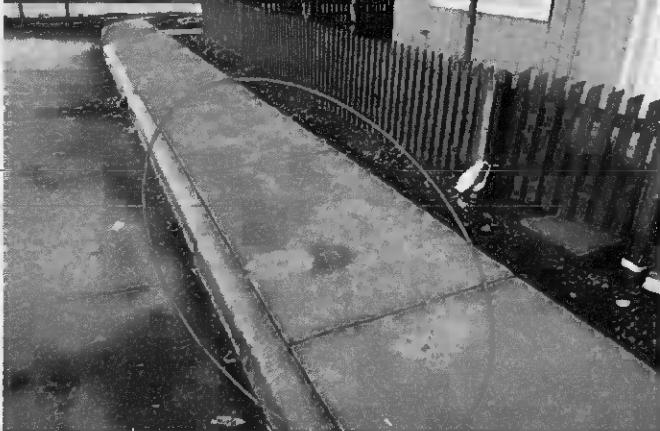
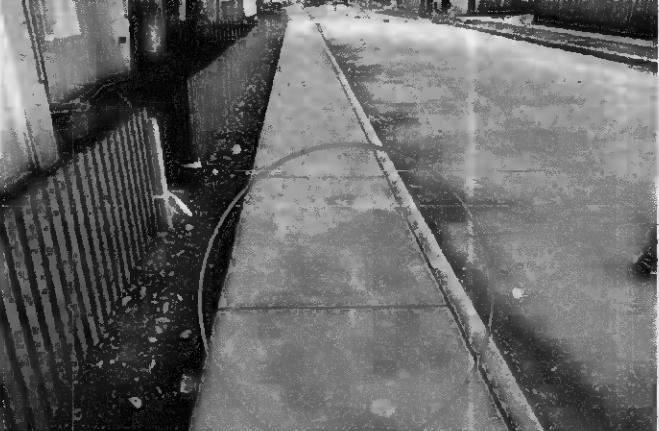
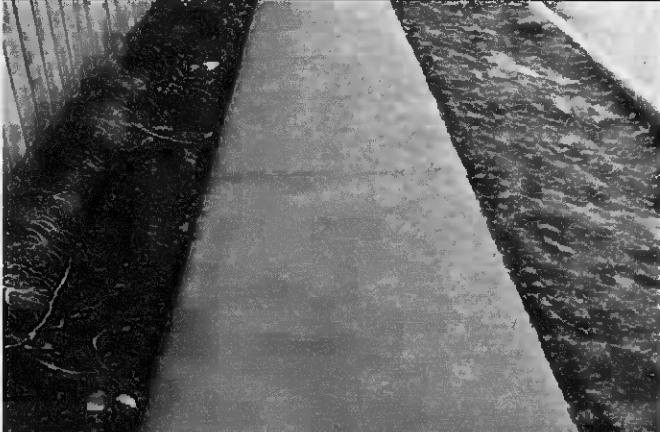
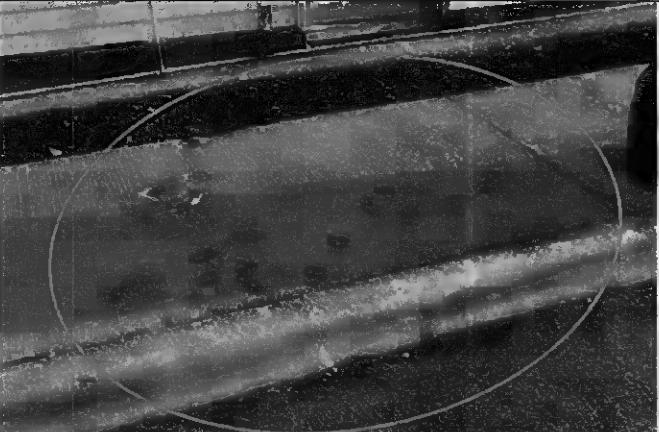
Fotografía N° 1: Huellas y deficiencias en la superficie de las aceras	Fotografía N° 2: Huellas y deficiencias en la superficie de las aceras

Fotografía N° 3: Huellas y deficiencias en la superficie de las aceras	Fotografía N° 4: Huellas y deficiencias en la superficie de las aceras

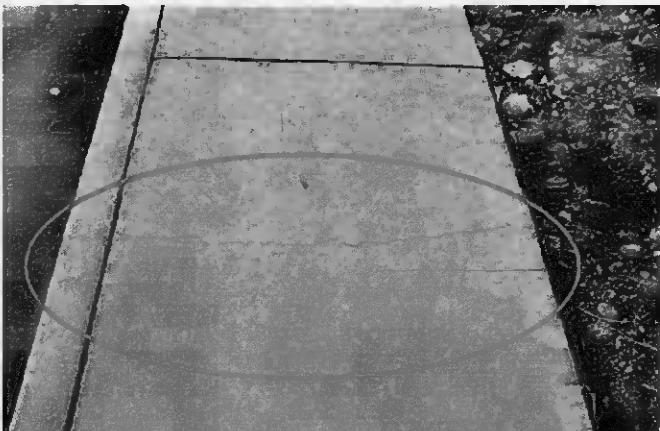
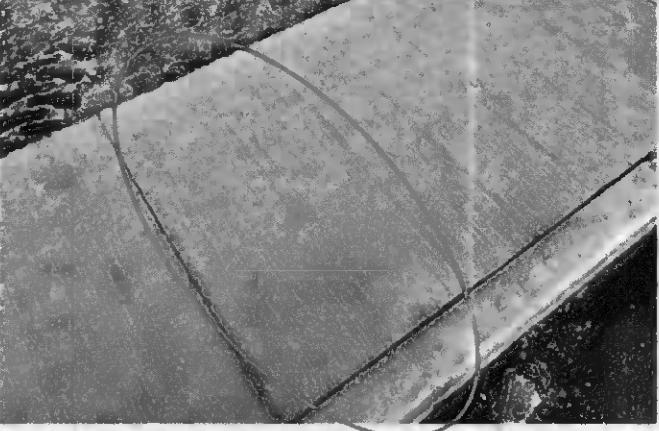
Fotografía N° 5: Fisura en acera	Fotografía N° 6: Fisura en acera.

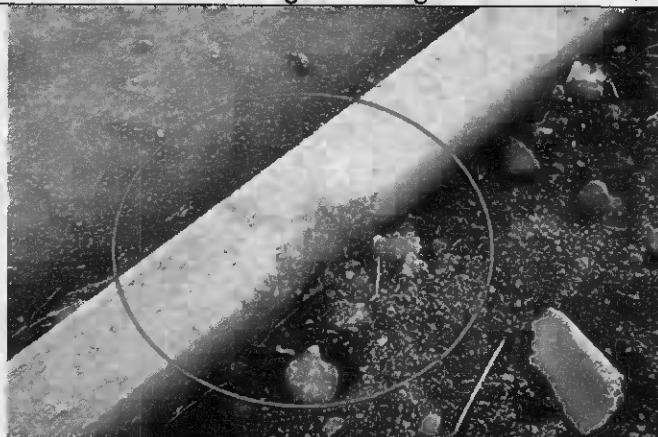
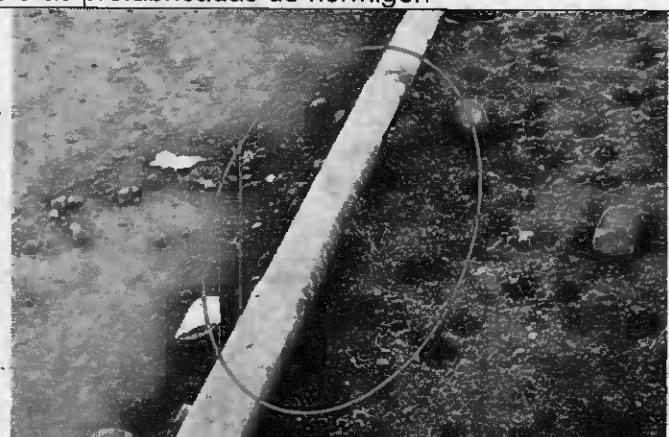
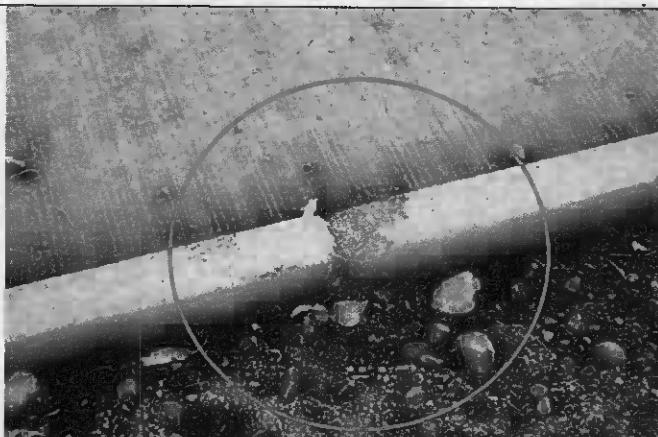
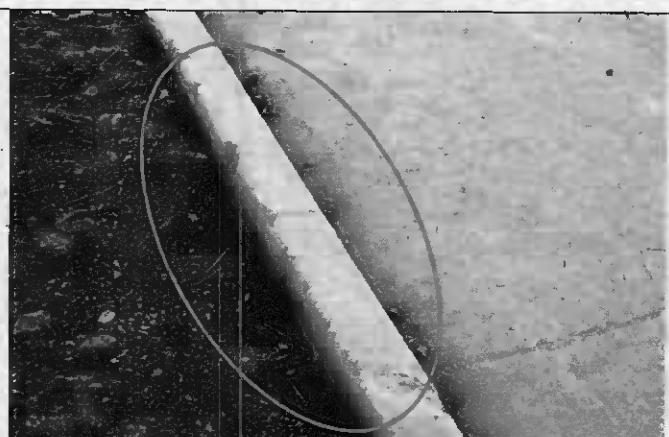
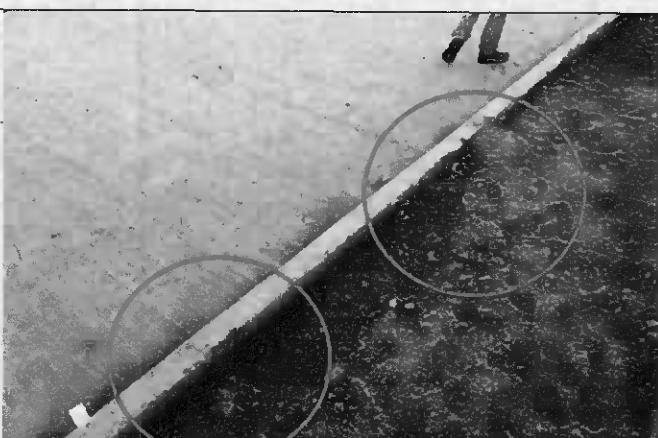
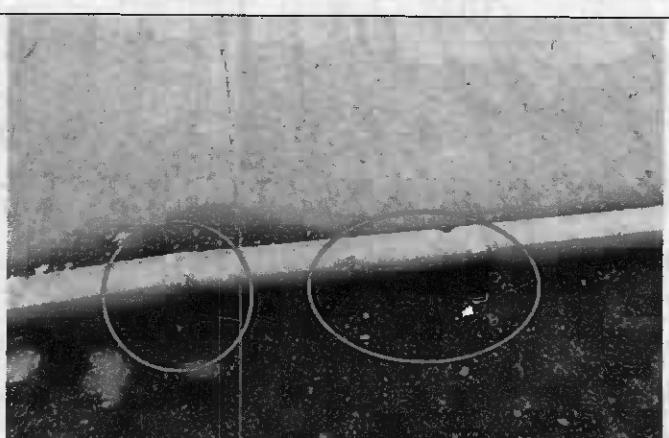
Fotografía N° 1: Defectos en las soleras de hormigón

Fotografía N° 2: Defectos en las soleras de hormigón

Fotografía N° 3: Defectos en las soleras de hormigón

Fotografía N° 4: Defectos en las soleras de hormigón

Fotografía N° 5: Defectos en las soleras de hormigón

Fotografía N° 6: Defectos en las soleras de hormigón

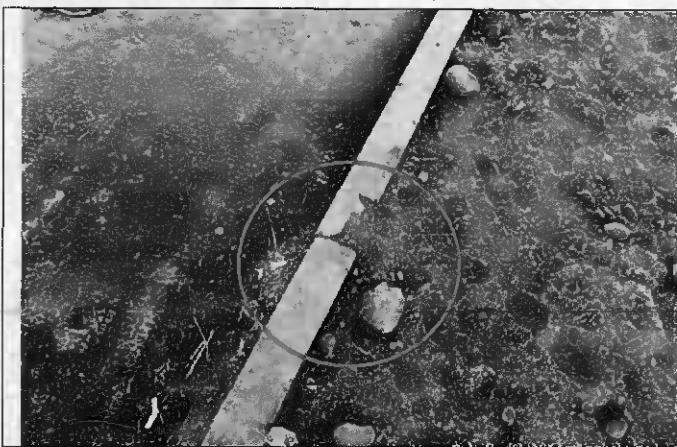
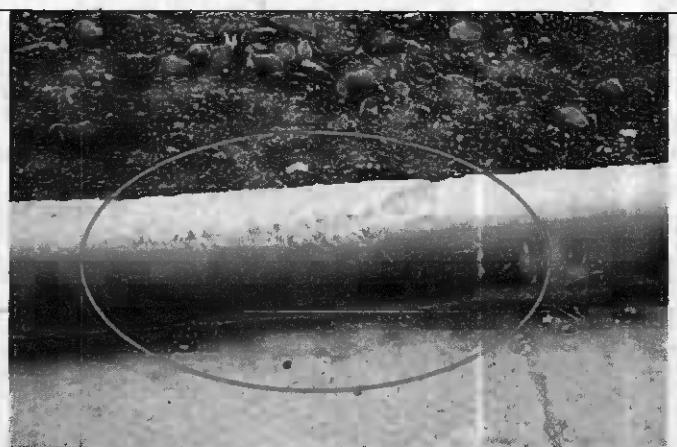
Fotografía N° 7: Defectos en las soleras de hormigón

Fotografía N° 8: Defectos en las soleras de hormigón

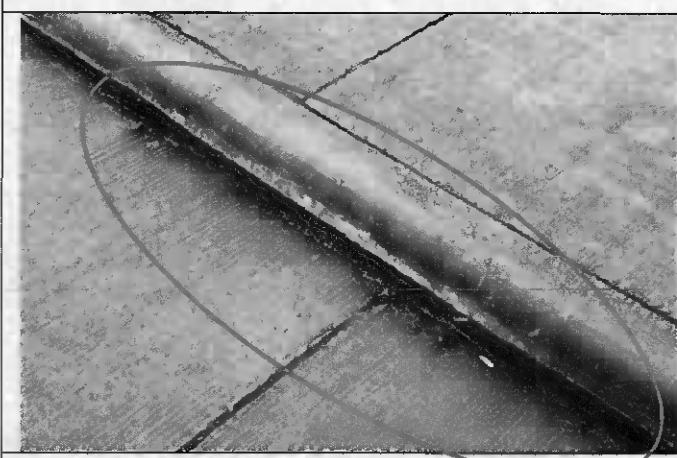
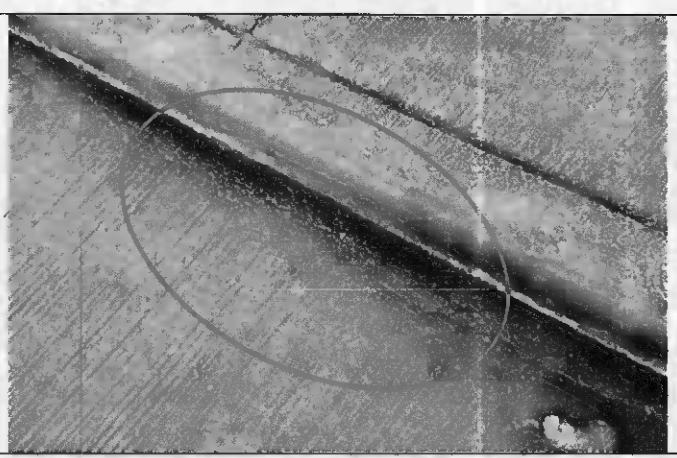
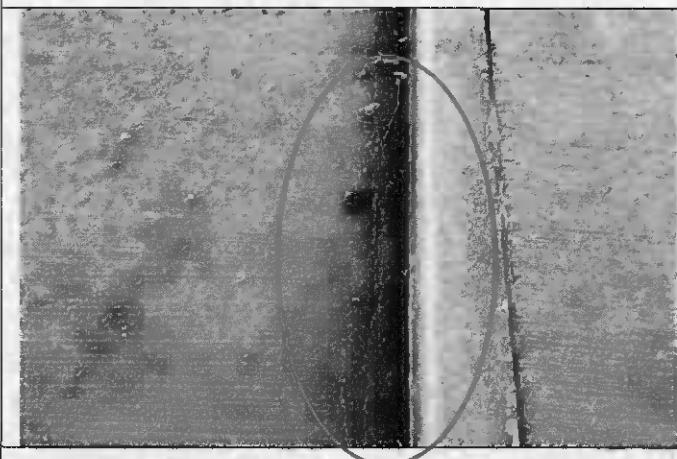
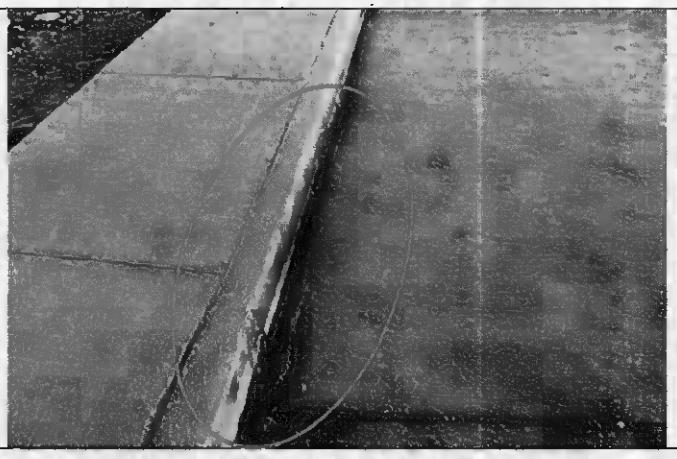
Nº	PARTIDA / ACTIVIDAD / MATERIA	DETALLE	HALLAZGO	NORMA VULNERADA	RESPALDO	RESPUESTA DEL SERVICIO	CONCLUSIÓN
			cuanto a su separación y terminación. Además, se constata la falta de relleno y la existencia de fisuras en las juntas longitudinales entre solera y pavimento, lo que no se ajusta a lo dispuesto en el ítem suministro y colocación de soleras tipo A, de las especificaciones técnicas especiales de obras de pavimentación que rigen el contrato, que señala que las soleras se deben colocar lo más ajustadas posibles entre sí, y que la junta longitudinal se rellenará con mastic asfáltico u otro material bituminoso, incumpliendo lo señalado en el artículo 84 de las bases aprobadas por el decreto N° 236, de 2002, del Ministerio de Vivienda y Urbanismo, que establece que los materiales y elementos que se empleen	durante el desarrollo de la obra. Sobre los defectos encontrados en las soleras de calle Lanceros y 18 de Septiembre, fueron reparados, como se muestran en las imágenes adjuntas. Además indica que con respecto a los detectadas acorde a los emboquillados y la separación de las soleras entre sí, estas se encuentran colocadas con la separación más al efecto. Ello por proxima entre ellas y que las obras de las atribuciones que terminación de las líneas de soleras se llevaron a cabo posteriormente a la visita de esa Contraloría Regional.	la inspección fiscal asegurar el cumplimiento de las obligaciones del contratista durante el desarrollo de las obras, con prescindencia de que con posterioridad sea posible subsanar las irregularidades.	la inspección fiscal asegurar el cumplimiento de las obligaciones del contratista durante el desarrollo de las obras, con prescindencia de que con posterioridad sea posible subsanar las irregularidades.	la inspección fiscal asegurar el cumplimiento de las obligaciones del contratista durante el desarrollo de las obras, con prescindencia de que con posterioridad sea posible subsanar las irregularidades.

Fotografía N° 9: Irregularidades en la junta entre solera y calzada

Fotografía N° 10: Irregularidades en la junta entre solera y calzada

Fotografía N° 11: Irregularidades en la junta entre solera y calzada

Fotografía N° 12: Irregularidades en la junta entre solera y calzada

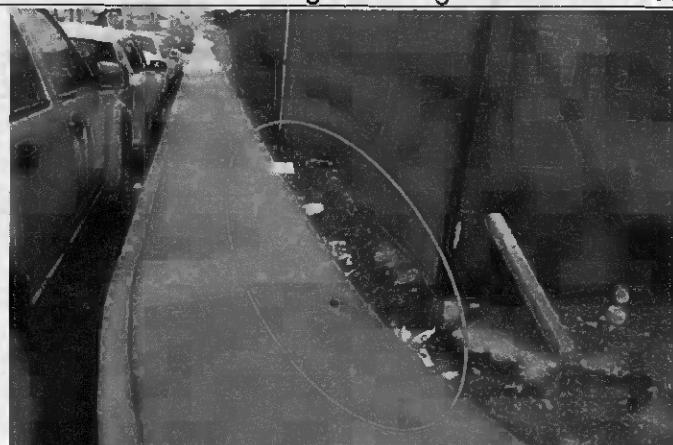
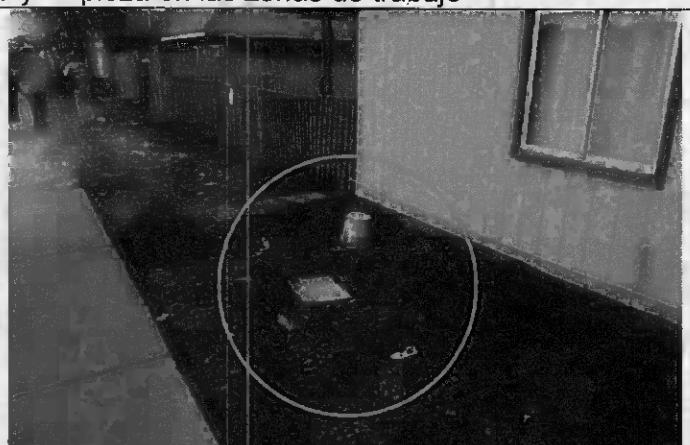
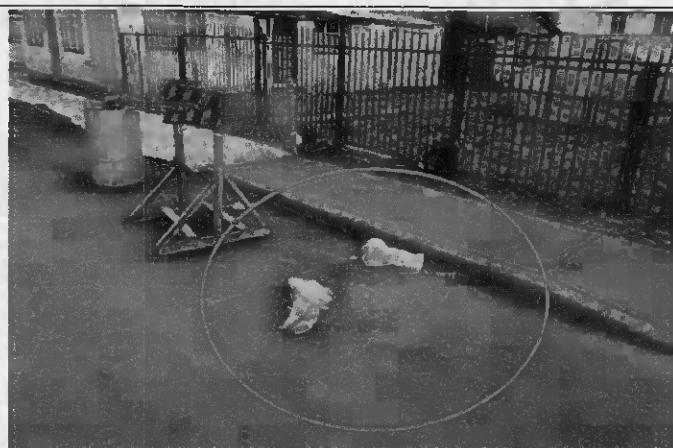
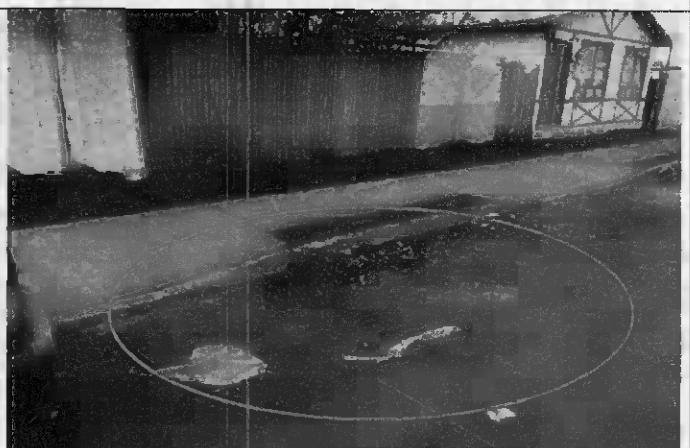
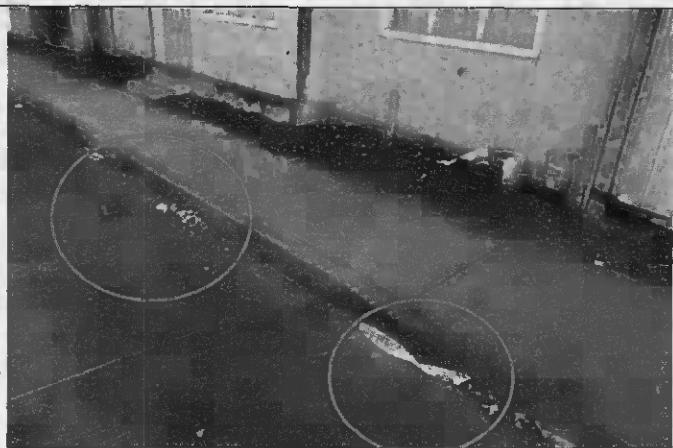
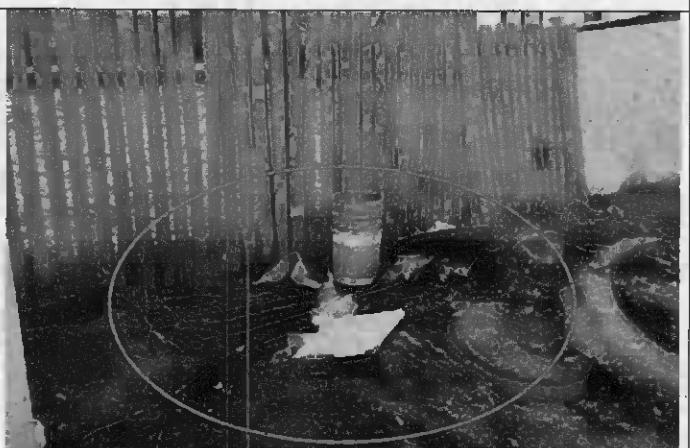
N°	PARTIDA / ACTIVIDAD / MATERIA	DETALLE	HALLAZGO	NORMA VULNERADA	RESPALDO	RESPUESTA DEL SERVICIO	CONCLUSIÓN
			<p>Se verifica que en los diversos frentes de trabajo, de las calles 18 de septiembre y Eusebio Lillo, existen restos de materiales, basura y desechos en la vía pública, situación que contraviene lo requerido en los numerales 4, 5 y 6, de la cláusula 7.2 Aseo y Protección del Medio Ambiente, de las bases técnicas de la obra, aprobadas mediante la resolución exenta N° 2.182, de 2015, del SERVIU de Magallanes y de la Antártica Chilena, que establecen que el contratista deberá mantener limpias todas las zonas de trabajo; que todo material o deberá ser retirado de la zona de trabajo de inmediato; y que el deberá mantener en forma permanente cuadrillas de aseo que se encargaran de mantener la faena limpia y ordenada.</p>		<p>El Magallanes señala a lo indicado porque, la empresa procedió a limpiar el antecedentes aportados, se durante el resto de la subsana ejecución de las observación.</p>	<p>SERVIU</p>	<p>En consideración a lo indicado por la empresa el servicio y los procedimientos a limpiar el área de trabajo aportados, se durante el resto de la subsana ejecución de las observación.</p>

Fotografía N° 1: restos de materiales, basura y deshechos en la vía pública

Fotografía N° 2: restos de materiales, basura y deshechos en la vía pública

Fotografía N° 3: restos de materiales, basura y deshechos en la vía pública

Fotografía N° 4: restos de materiales, basura y deshechos en la vía pública

Fotografía N° 5: restos de materiales, basura y deshechos en la vía pública

Fotografía N° 6: restos de materiales, basura y deshechos en la vía pública

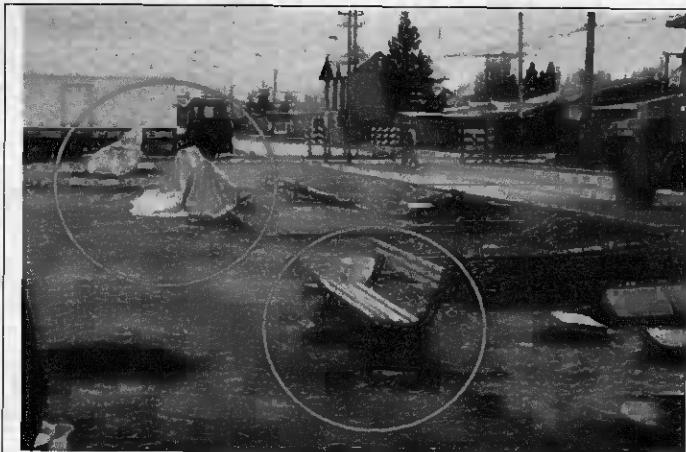
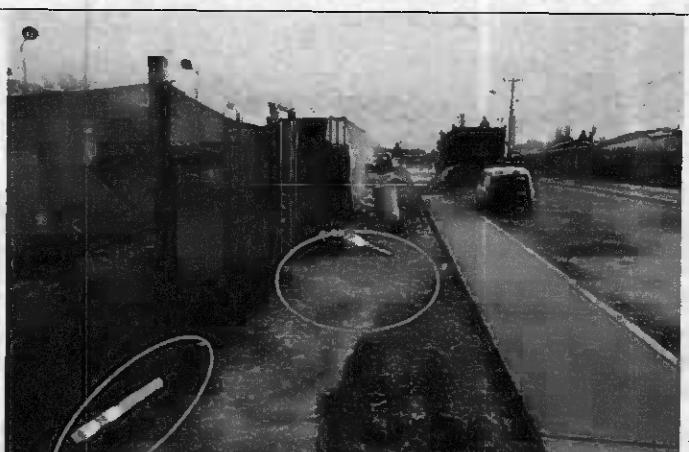
Fotografía N° 7: restos de materiales, basura y deshechos en la vía pública

Fotografía N° 8: restos de materiales, basura y deshechos en la vía pública
