Adjunto, remito a Ud., para su conocimiento y fines pertinentes, Informe Final N° 141, de 2016, debidamente aprobado, que contiene el resultado de la inspección a la obra: "Construcción Plaza de Armas Cerro Sombrero, Etapa 1, Comuna de Primavera, Región de Magallanes y Antártica Chilena".

INSPECCIÓN DE OBRA PÚBLICA

Número de Informe: 141/2016
18 de mayo de 2016

INFORME FINAL N° 141, DE 2016, SOBRE INSPECCIÓN A LA OBRA: "CONSTRUCCIÓN PLAZA DE ARMAS CERRO SOMBRERO, ETAPA 1, COMUNA DE PRIMAVERA, REGIÓN DE MAGALLANES Y ANTÁRTICA CHILENA".

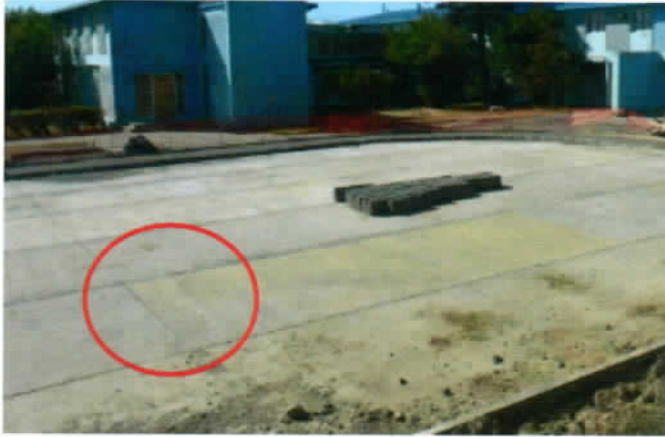
ELEMENTO / UBICACIÓN	DEFECTO	ANEXO N° 4 FOTOGRAFÍA N°
Calzada Calle Eduardo Simián	Fisura en esquina de paño de pavimento, penúltima franja al poniente.	1 y 2
Calzada Calle O'Higgins	Desprendimiento de material, oquedades y poros	3 y 4
Calzada Calle Eduardo Simián	Irregularidades superficiales en las juntas de trabajo longitudinales.	5 y 6

Fotografía N° 1: Fisura en el pavimento de la calzada, paño de la segunda franja poniente.

N° DE OBSERVACIÓN	MATERIA DE LA OBSERVACIÓN	REQUERIMIENTO PARA SUBSANAR LA OBSERVACIÓN SOLICITADA POR CONTRALORÍA GENERAL EN INFORME FINAL	NIVEL DE COMPLEJIDAD	MEDIDA IMPLEMENTADA Y SU DOCUMENTACIÓN DE RESPALDO	FOLIO O NUMERACIÓN DOCUMENTO DE RESPALDO	OBSERVACIONES Y/O COMENTARIOS DE LA ENTIDAD
I. SOBRE ASPECTOS CONSTRUCTIVOS N° 2.	Defectos e irregularidades en pavimentos de hormigón.	Remitir a este Organismo Fiscalizador en un plazo de 60 días, los antecedentes que permitan verificar que los pavimentos de hormigón fueron reparados.	Compleja (C)

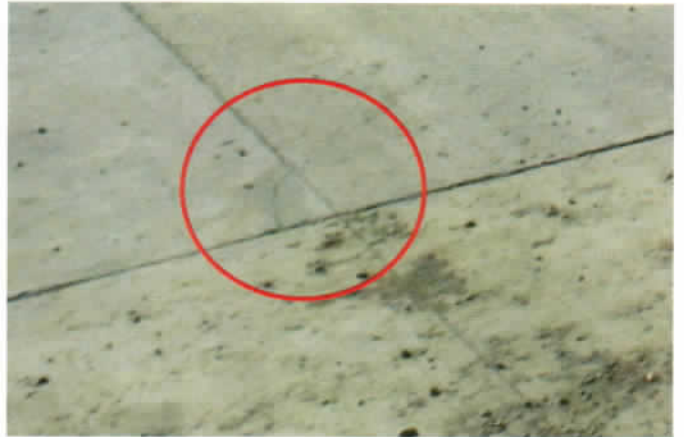
Fotografía N° 2: Fisura en el pavimento de la calzada, esquina del paño de la segunda franja poniente.

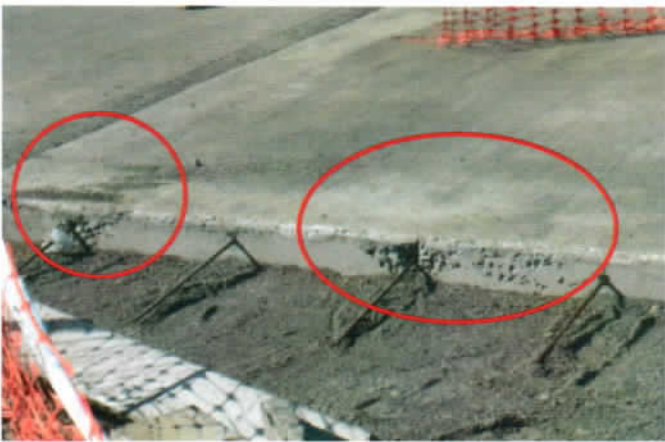
Fotografía N° 3: Desprendimiento de material y oquedades en bordes de pavimento de hormigón de calzada, calle O'Higgins.

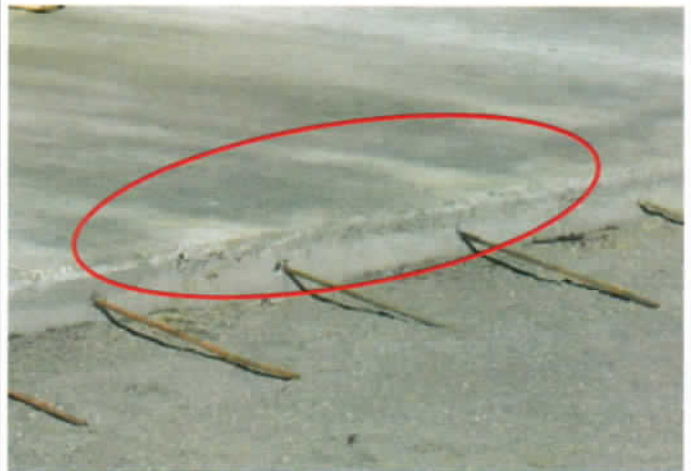
Fotografía N° 4: Desprendimiento de material y oquedades en bordes de pavimento de hormigón de calzada, calle O'Higgins.

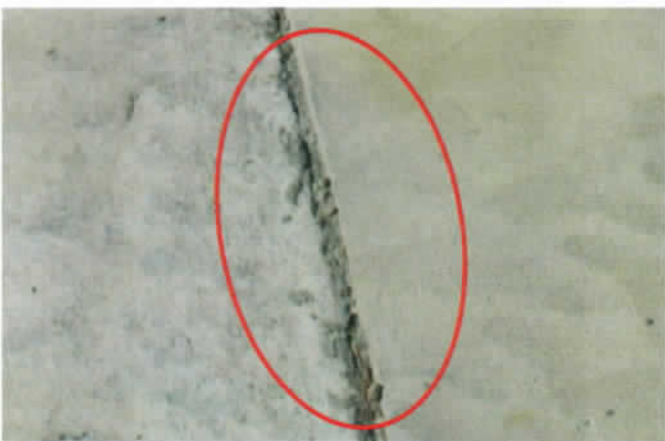
Fotografía N° 5: Irregularidad superficial en las juntas de trabajo del pavimento de hormigón de la calzada de calle Eduardo Simián.

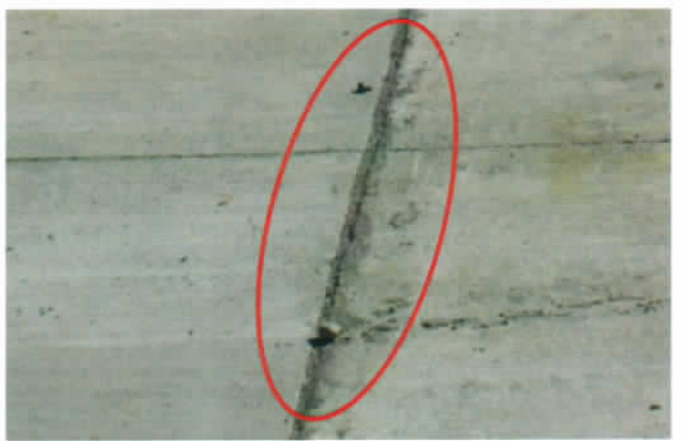
Fotografía N° 6: Irregularidad superficial en las juntas de trabajo del pavimento de hormigón de la calzada de calle Eduardo Simián.

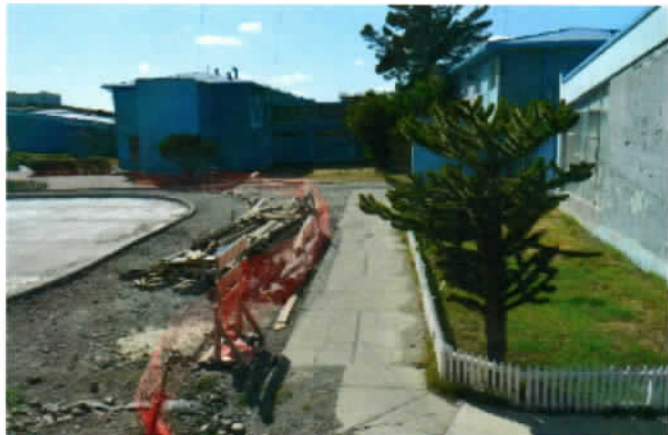
Fotografía N° 1: Pavimentos de hormigón (aceras) no demolidos, sector casino 2.

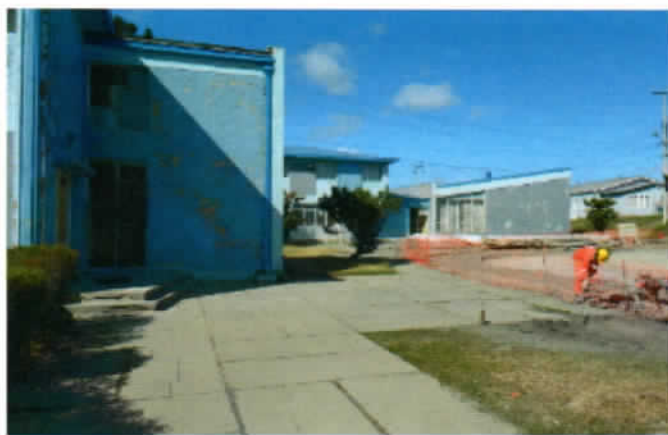
Fotografía N° 2: Pavimentos de hormigón (aceras) no demolidos, sector casino 1.

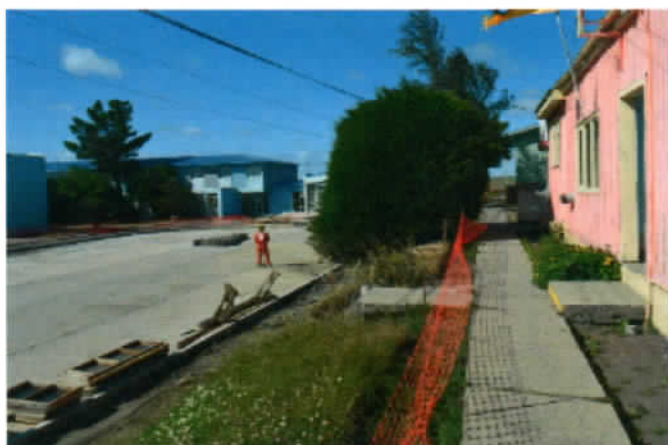
Fotografía N° 3: Pavimentos de hormigón (aceras) no demolidos, sector talud poniente.

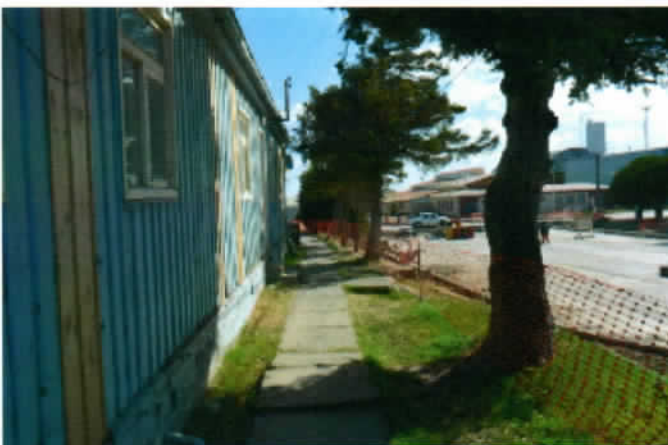
Fotografía N° 4: Pavimentos de hormigón (aceras) no demolidos, sector talud poniente.

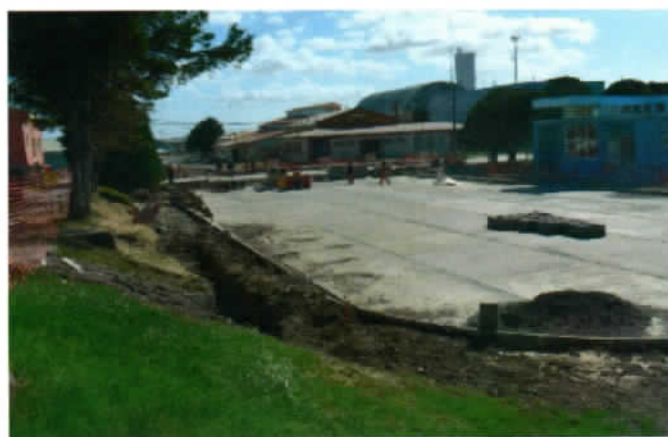
Fotografía N° 5: Pavimento Aceras HCV liso normal, sin ejecutar. Sector estacionamientos.

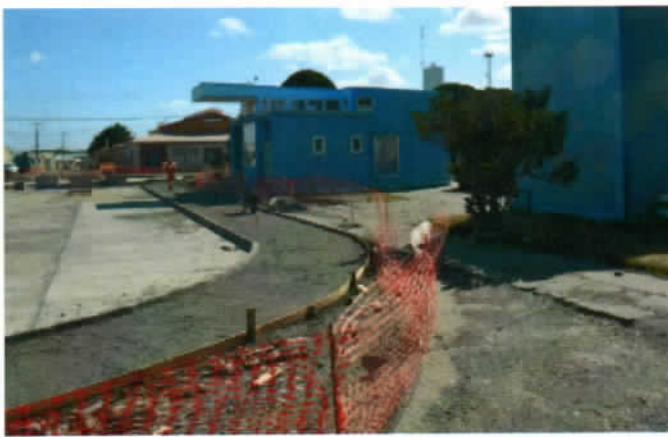
Fotografía N° 6: Pavimento Aceras HCV liso normal, sin ejecutar. Sector estacionamientos.

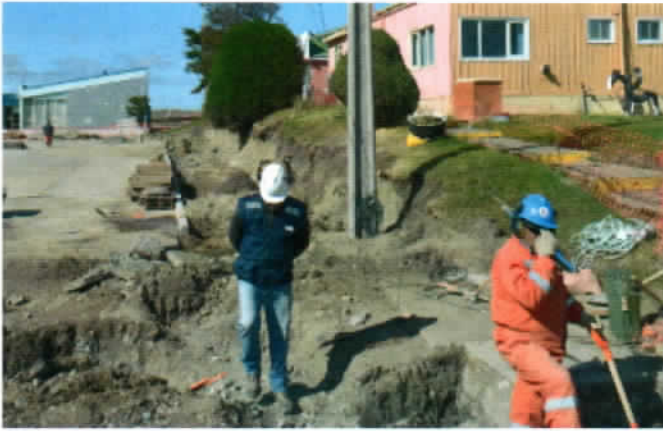
Fotografía N° 7: Pavimento Aceras HCV liso normal, sin ejecutar.

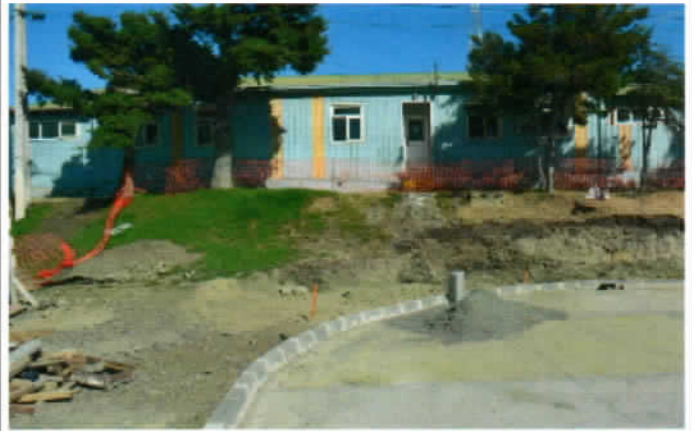
Fotografía N° 8: Pavimento Aceras HCV liso normal, sin ejecutar.

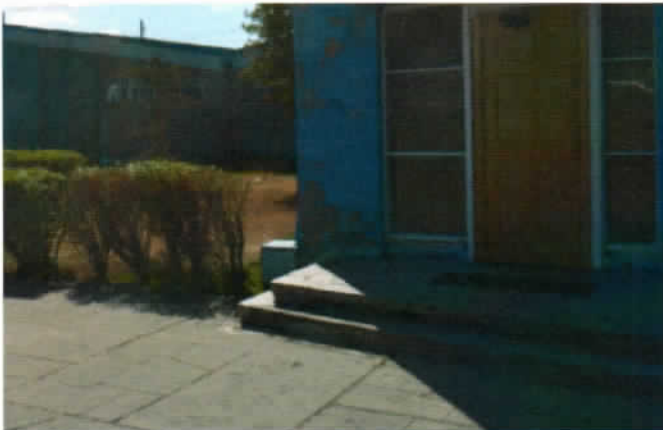
Fotografía N° 9: Pavimento rampa para minusválidos sin ejecutar. Casino 1.

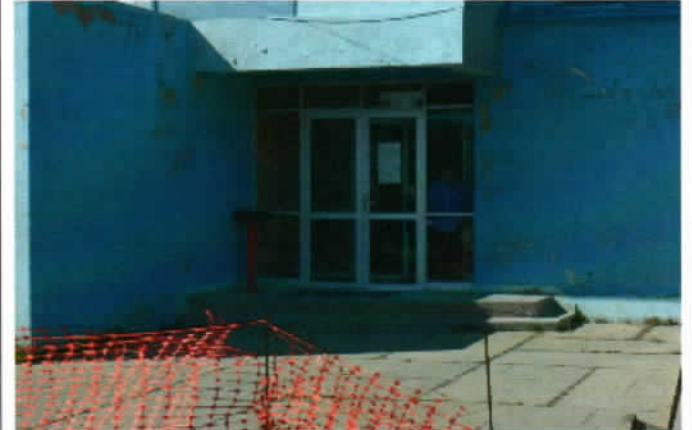
Fotografía N° 10: Pavimento rampa para minusválidos sin ejecutar. Casino2.

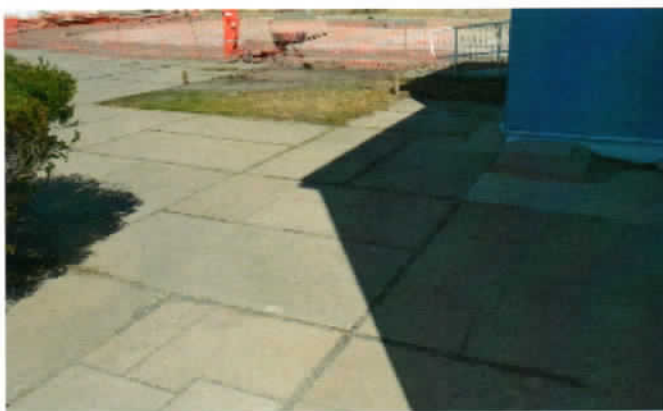
Fotografía N° 11: Pavimento pastelones de hormigón estampado, sin ejecutar.

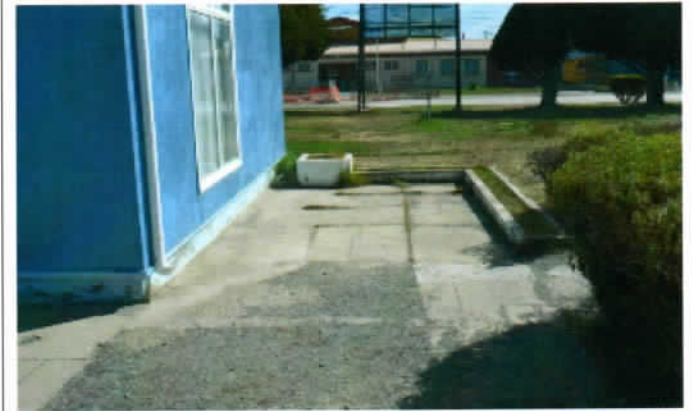
Fotografía N° 12: Pavimento Aceras HCV liso normal, sin ejecutar.

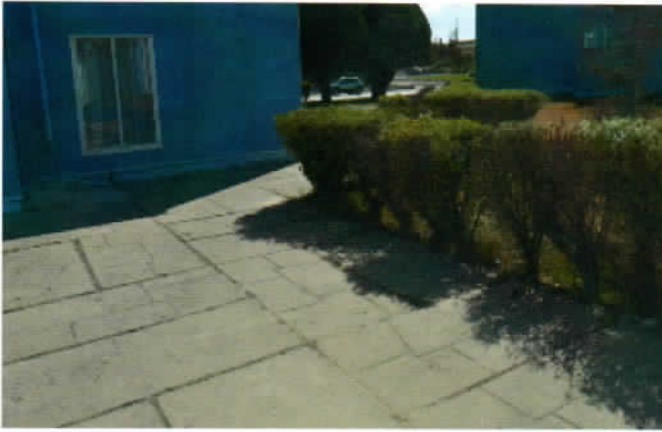
Fotografía N° 13: Pavimento pastelones de hormigón estampado, sin ejecutar.

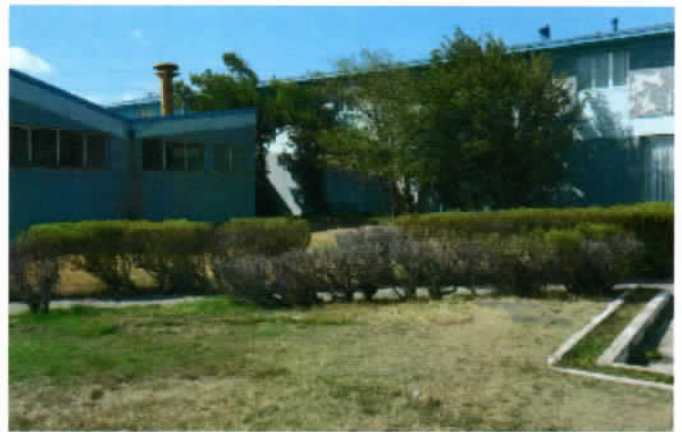
Fotografía N° 14: Pavimento Aceras HCV liso normal, sin ejecutar.

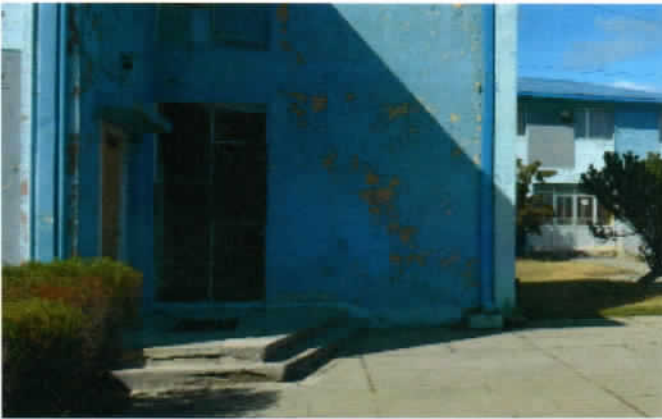
Fotografía N° 15: Plataformas y gradas prefabricadas de accesos; limpiapiés, sin ejecutar.
Casino 1

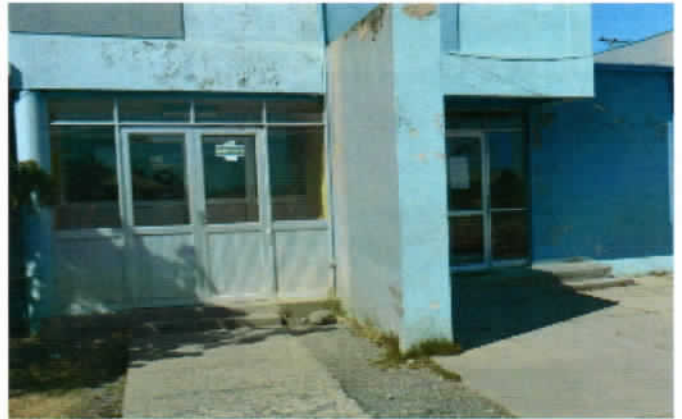
Fotografía N° 16: Plataformas y gradas prefabricadas de accesos; limpiapiés, sin ejecutar.
Casino 2

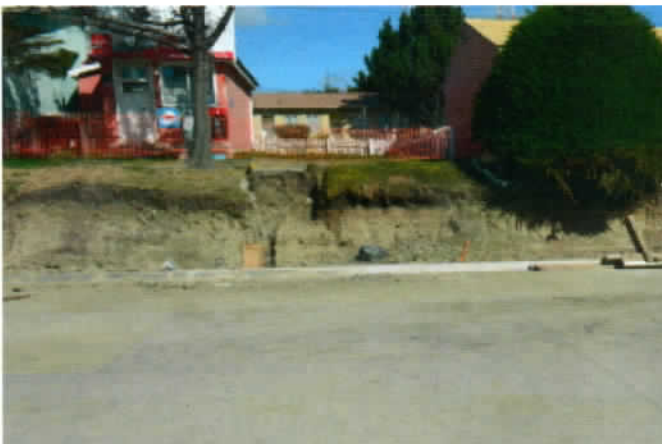
Fotografía N° 17: Escaleras y barandas acera poniente, sin ejecutar.

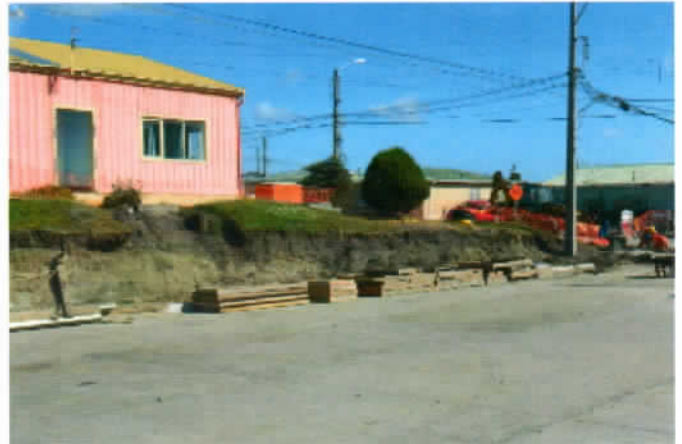
Fotografía N° 18: Escaleras y barandas acera poniente, sin ejecutar.

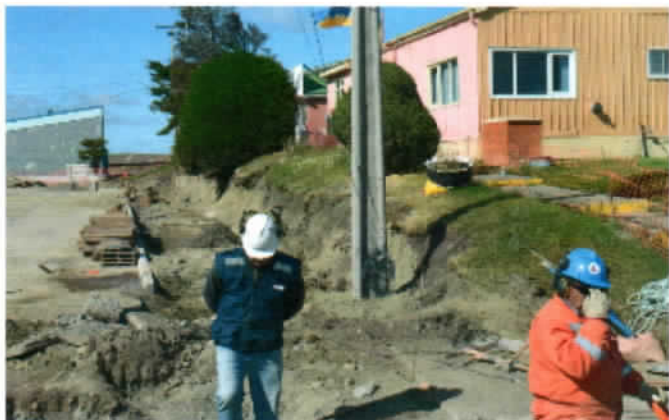
Fotografía N° 19: Escaleras y barandas acera poniente, sin ejecutar.

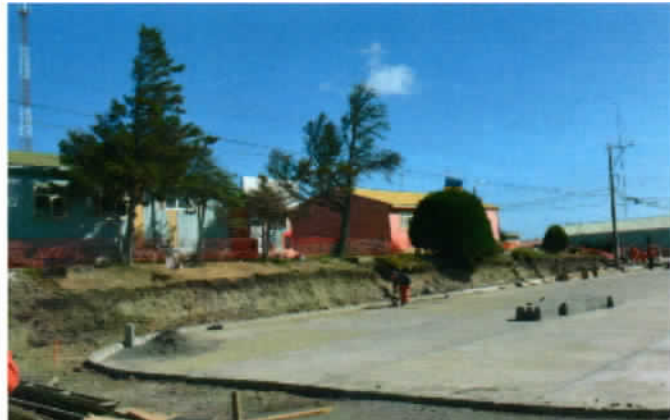
Fotografía N° 20: Escaleras y barandas acera poniente, sin ejecutar.
