INFORME DE SEGUIMIENTO

Número de Informe: 141/2016
9 de febrero de 2017

SEGUIMIENTO AL INFORME FINAL
N° 141, DE 2016, SOBRE INSPECCIÓN
A LA OBRA "CONSTRUCCIÓN A LA
PLAZA DE ARMAS CERRO
SOMBREIRO, ETAPA 1, COMUNA DE
PRIMAVERA, RÉGION DE
MAGALLANES Y DE LA ANTÁRTICA
CHILENA.

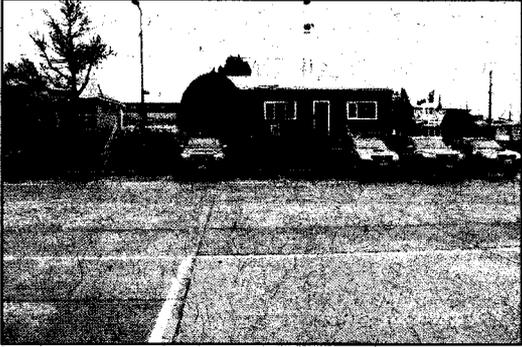
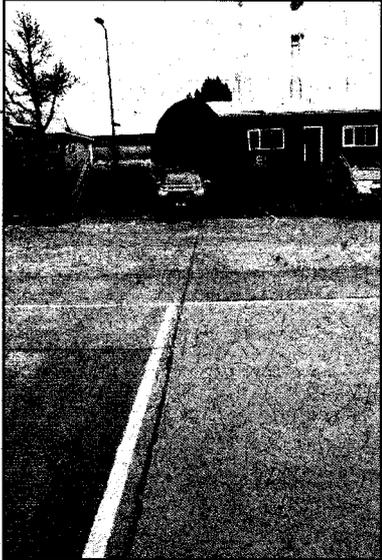
<p>Estado actual de pavimento de la calzada de la segunda faja poniente.</p>	<p>Estado actual de pavimento de la calzada de la segunda faja poniente.</p>

N° OBSERVACIÓN	DESCRIPCIÓN DE LA OBSERVACIÓN	REQUERIMIENTO Y RESPUESTA DE LA ENTIDAD	ANÁLISIS DE LA RESPUESTA Y VERIFICACIONES REALIZADAS	CONCLUSIÓN
		<p>este Ente de Control, se procedió con la ejecución de los cortes de calzada, momento en el cual los desprendimientos de material, oquedades e irregularidades superficiales son eliminados, debido a que el corte es de mayor anchura que lo apreciado en las fotografías. Con posterioridad a ello se procedió al sello de las juntas.</p> <p>Asimismo, SERVIU Magallanes, adjuntó registro fotográfico de las mejoras realizadas/</p>

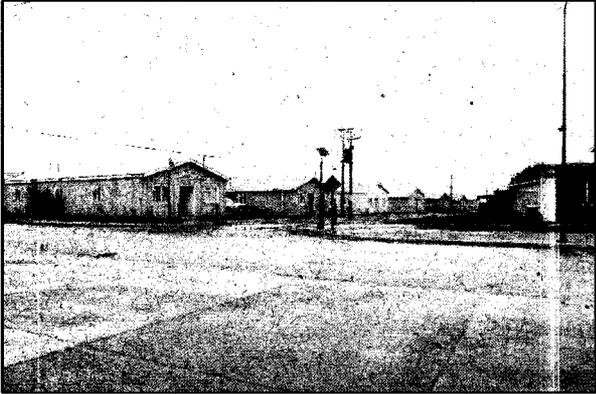
<p>Estado actual de pavimento de la calzada de la segunda faja poniente.</p>	<p>Estado actual de la calzada calle O'Higgins.</p>

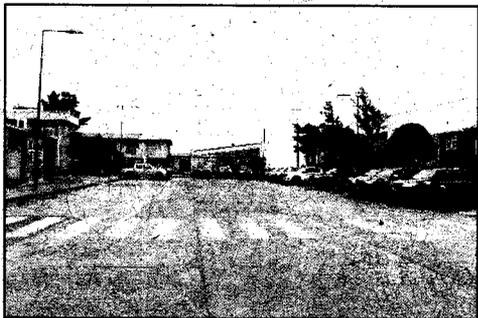
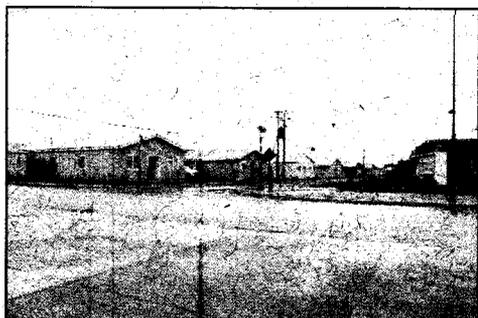
Estado actual de la calzada calle O'Higgins.	Estado actual de la calzada calle O'Higgins.

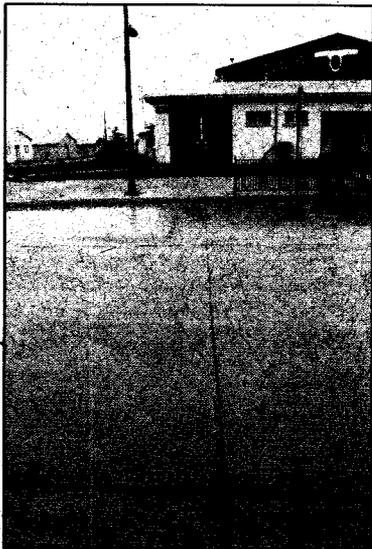
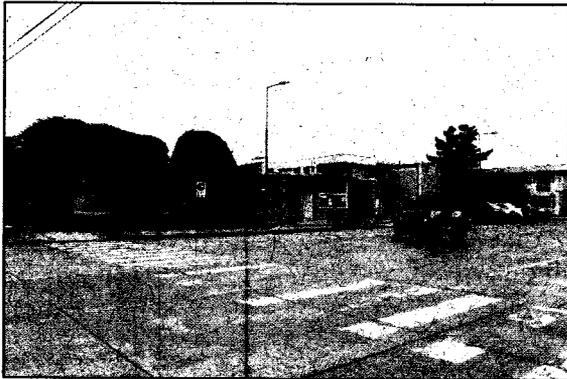
Estado actual de la calzada calle O'Higgins.	Estado actual de la calzada calle O'Higgins.

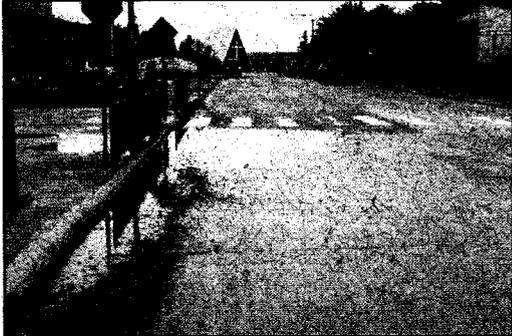
<p>Estado actual de la calzada calle O'Higgins.</p>	<p>Estado actual de la calzada calle O'Higgins.</p>
